Spezielle artenschutzrechtliche Prüfung (saP)

Neubau Radweg Sulgen - Mariazell

20. Dezember 2021

FRITZ & GROSSMANN • UMWELTPLANUNG

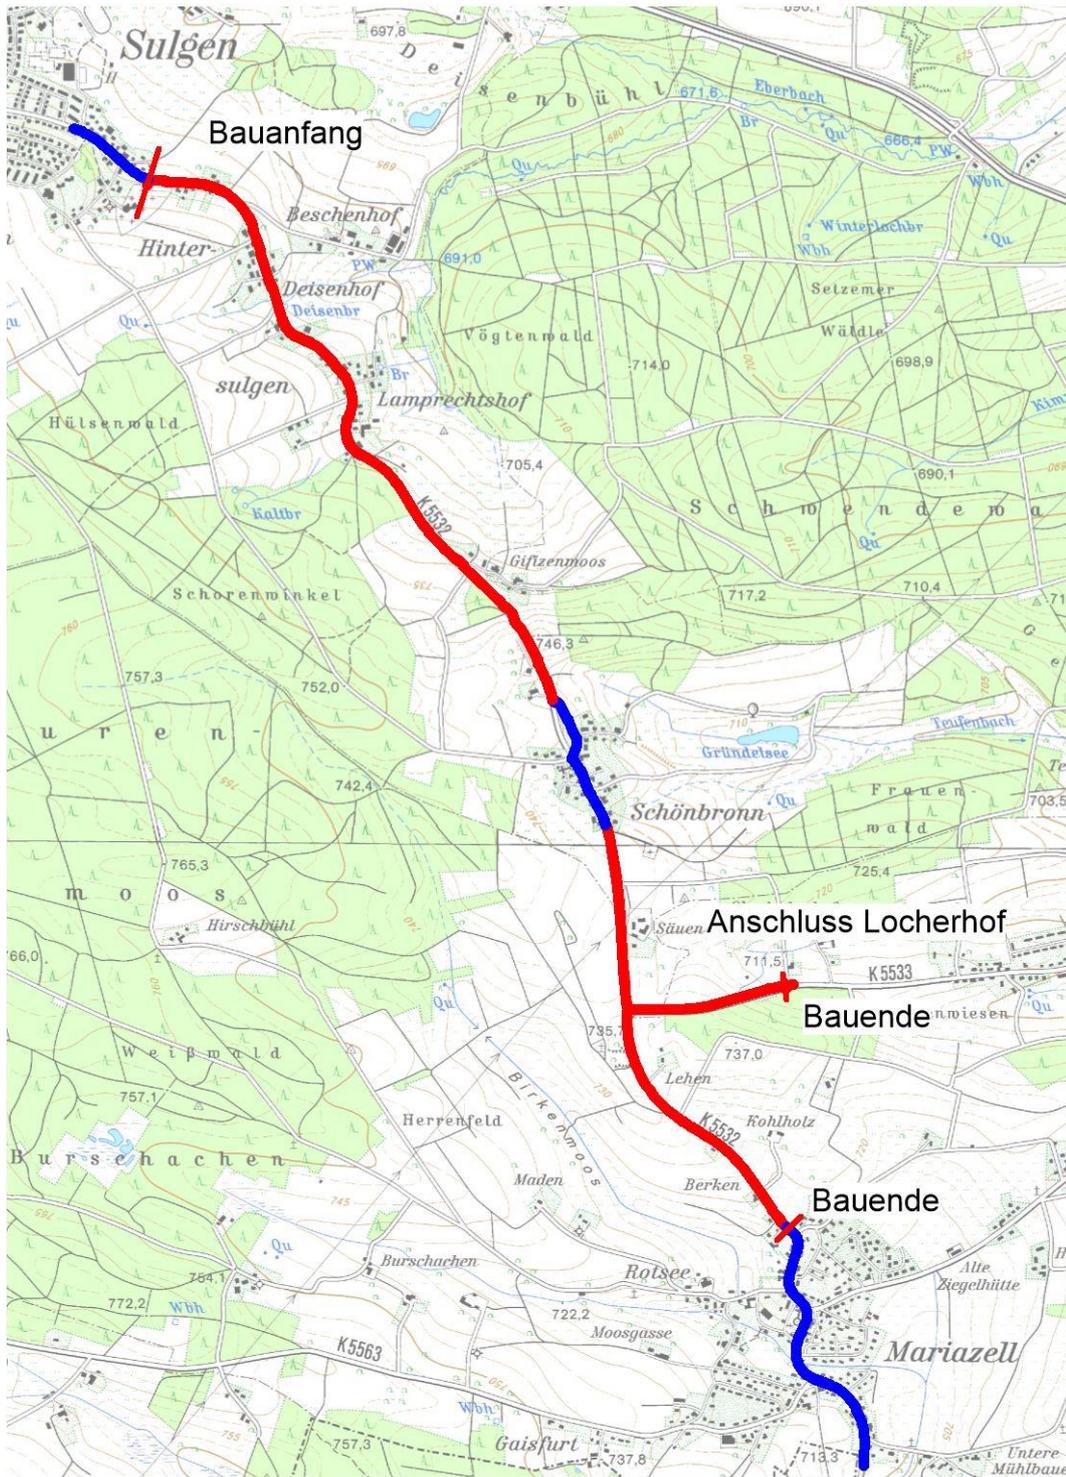
Abbildung 1: Übersichtsplan

Legende: rote Linie = geplanter Radweg, blaue Linie = Radwegführung auf best. Straße ohne Eingriffe in Vegetationsbestände. Karte = Topografische Karte TK 25

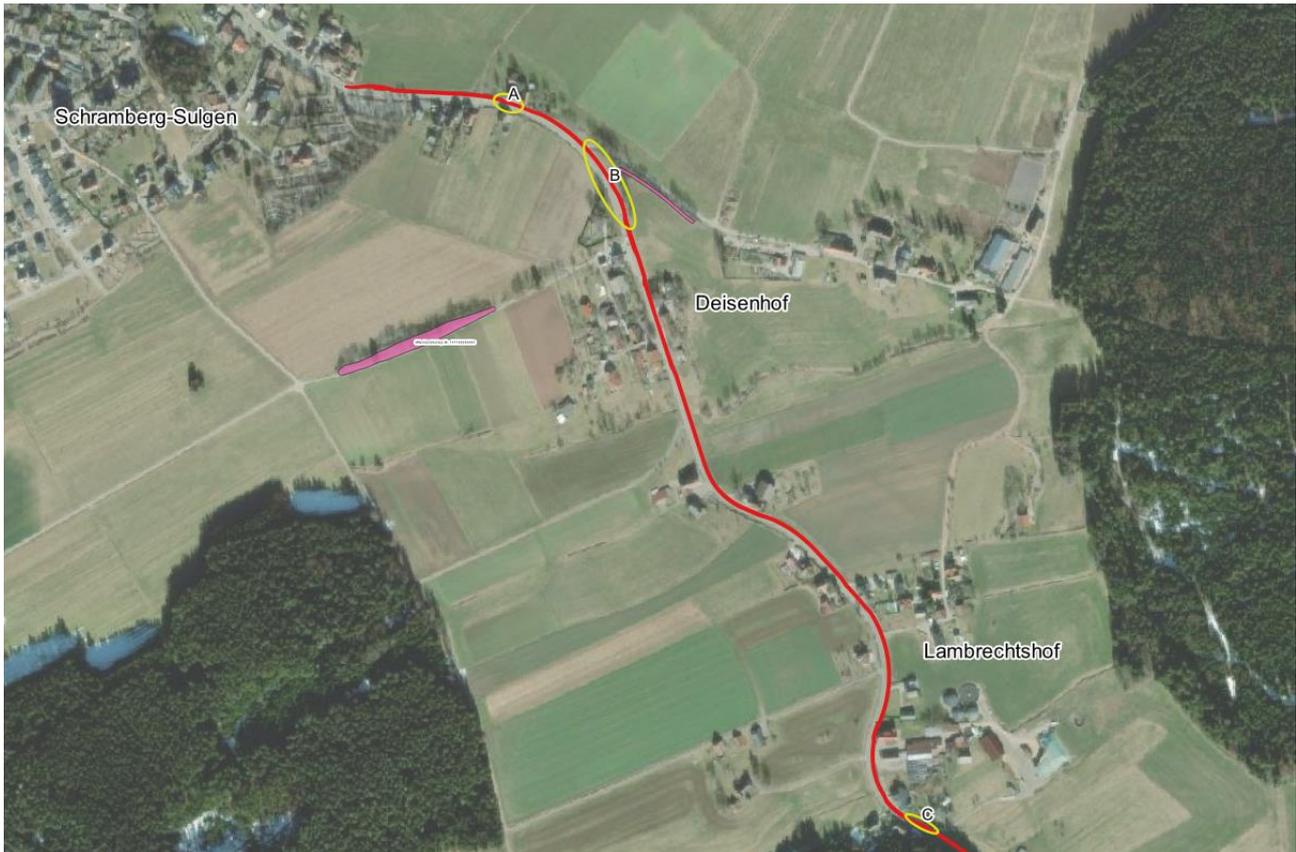
Abbildung 2: Radwegverlauf mit den Konfliktbereichen A bis C

Legende: rote Linie = Radwegstrecke, gelbes Oval mit Buchstaben = relevante Strukturen A bis H, (Luftbildquelle. ESRI-World Imagery)

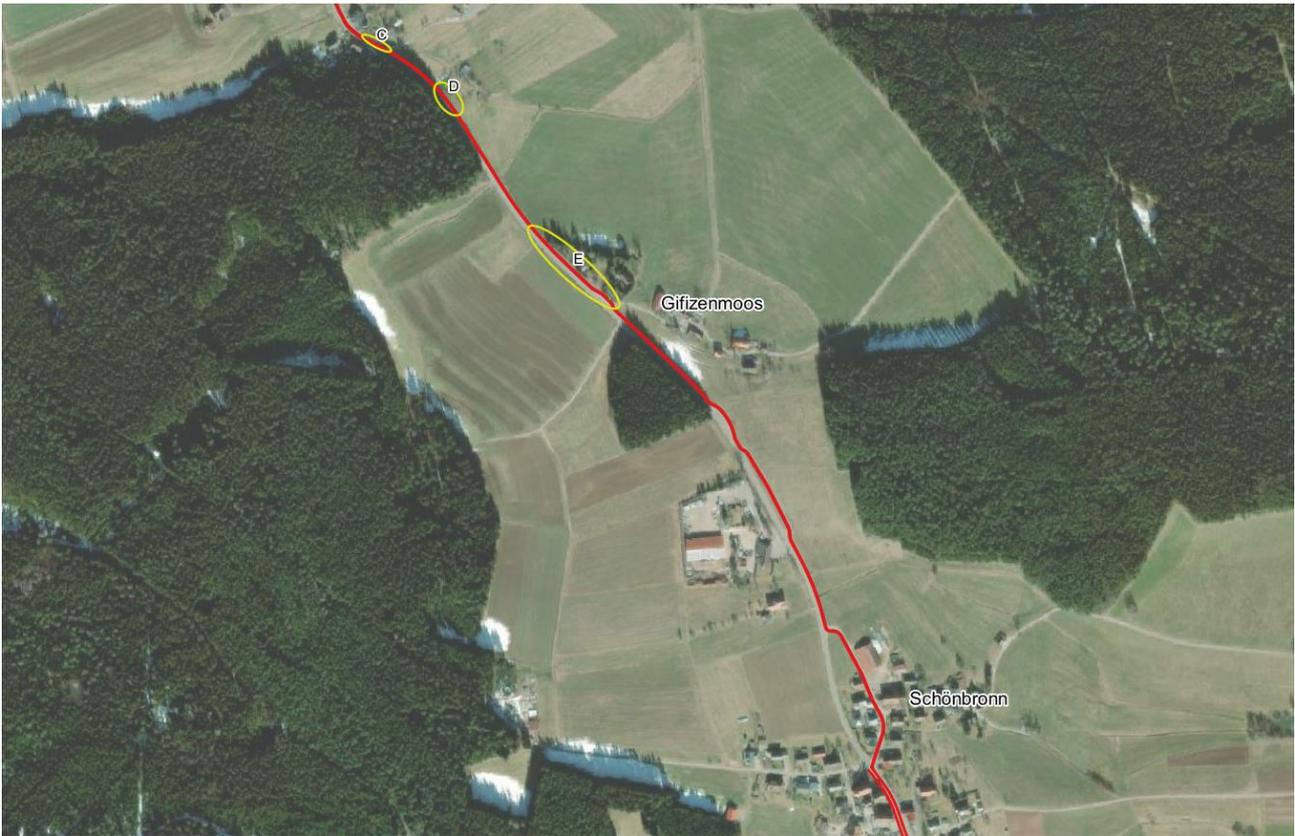
Abbildung 3: Radwegverlauf mit den Konfliktbereichen C bis E

Legende: rote Linie = Radwegstrecke, gelbes Oval mit Buchstaben = relevante Strukturen C bis E, (Luftbildquelle. ESRI-World)

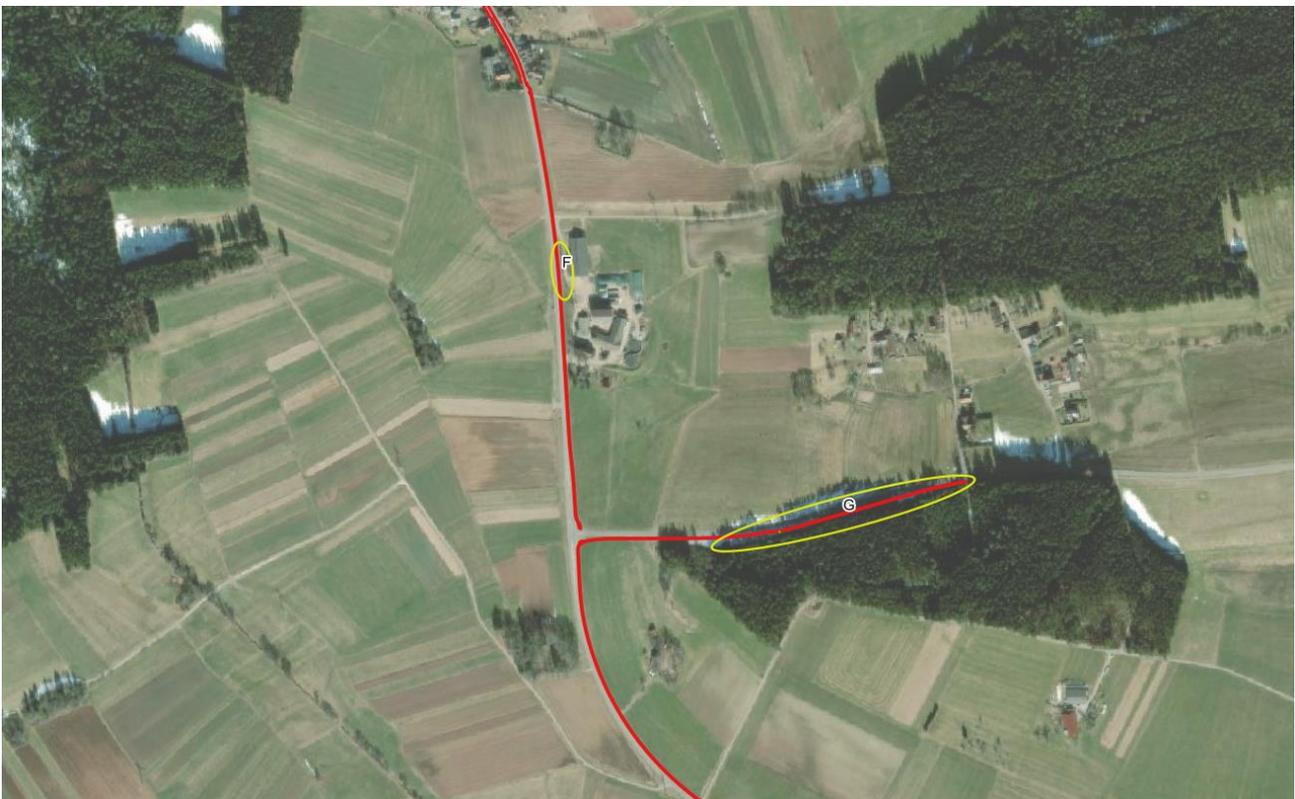
Abbildung 4: Radwegverlauf mit den Konfliktbereichen F bis G

Legende: rote Linie = Radwegstrecke, gelbes Oval mit Buchstaben = relevante Strukturen F bis G, (Luftbildquelle. ESRI-World)

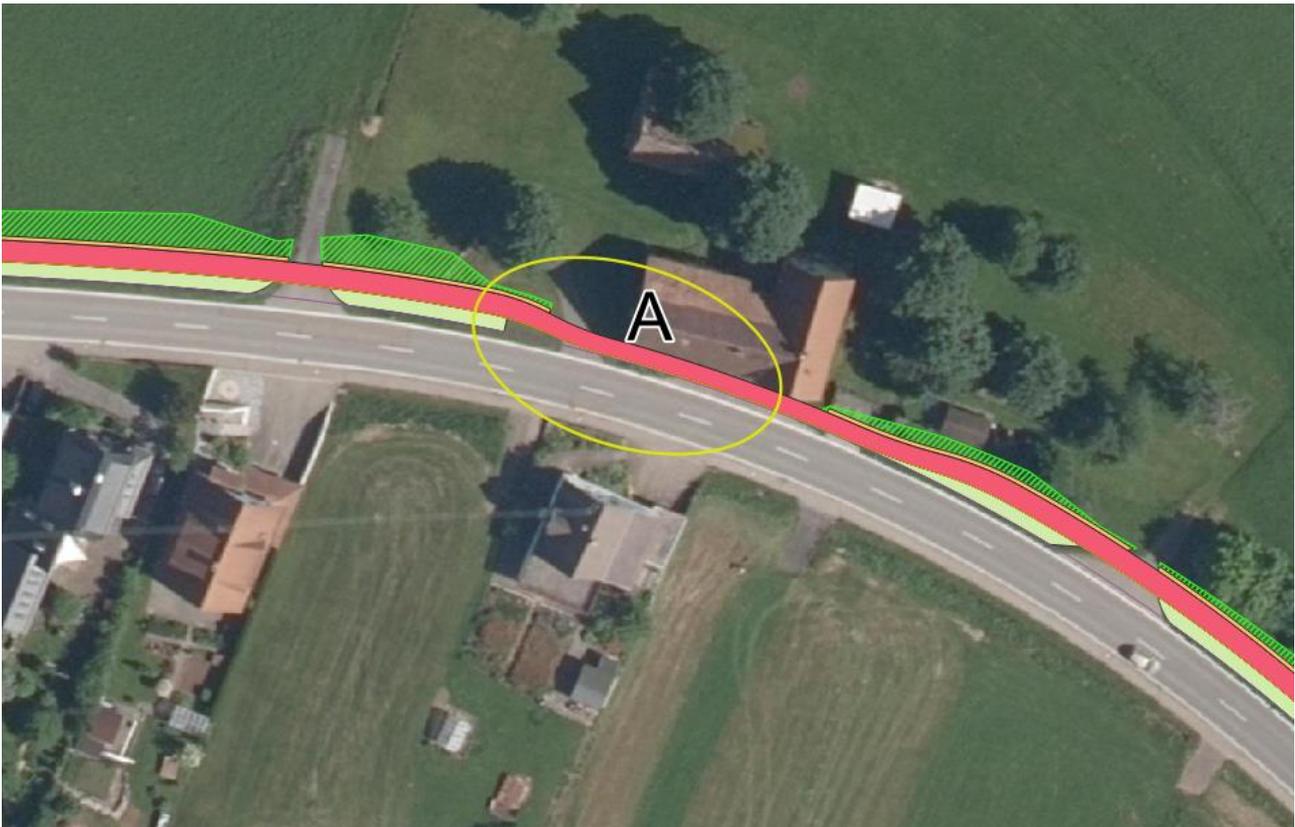
Abbildung 5: Eingriffsbereich A am Gebäude Mariazeller Straße Nr. 87

Legende: rote Fläche = geplanter Radweg, ockerfarbene Fläche = Grünstreifen, orangefarbene Fläche = Bankett, hellgrüne Schraffur = Böschung, gelbes Oval mit Buchstabe = Eingriffsbereich (Luftbildquelle: LUBW)

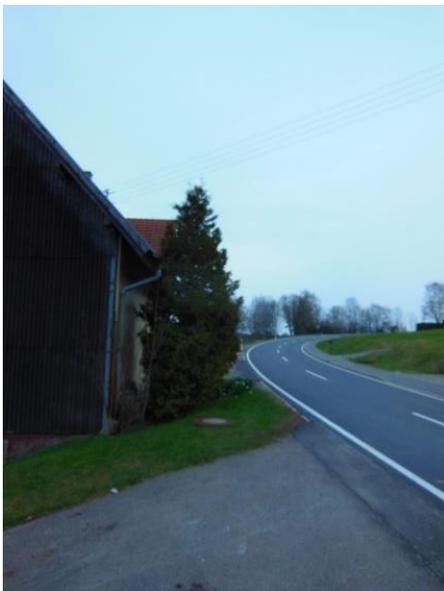
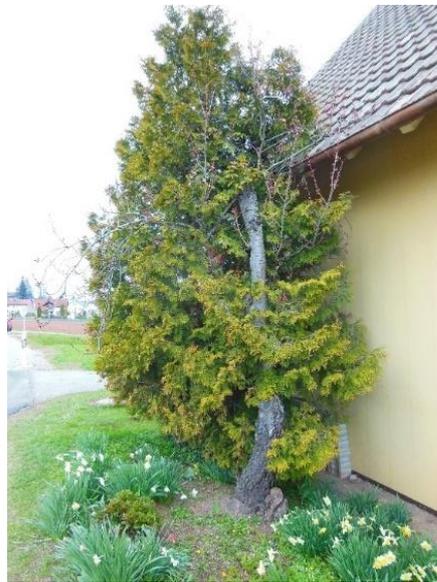
Foto 1: Bereich A: Engstelle mit Thuja und Kirschbaum; Blickrichtung Osten

Foto 2: Bereich A: Engstelle mit Thuja und Kirschbaum; Blickrichtung Westen

Am Gebäude Mariazeller Straße 87 in Sulgen befindet sich eine Engstelle, an der ein Thuja-Busch und ein Kirschbaum eng nebeneinander stehen (Bereich A).

Hier führt der Radweg dicht an dem Gebäude Mariazeller Straße Nr. 87 vorbei. An dieser Engstelle befindet sich ein größerer Thuja-Busch sowie ein Kirschbaum. Als Habitatstrukturen für Brutvögel sind diese von untergeordneter Bedeutung einzustufen. Hausrotschwanz und Rabenkrähe konnten dort beobachtet werden.

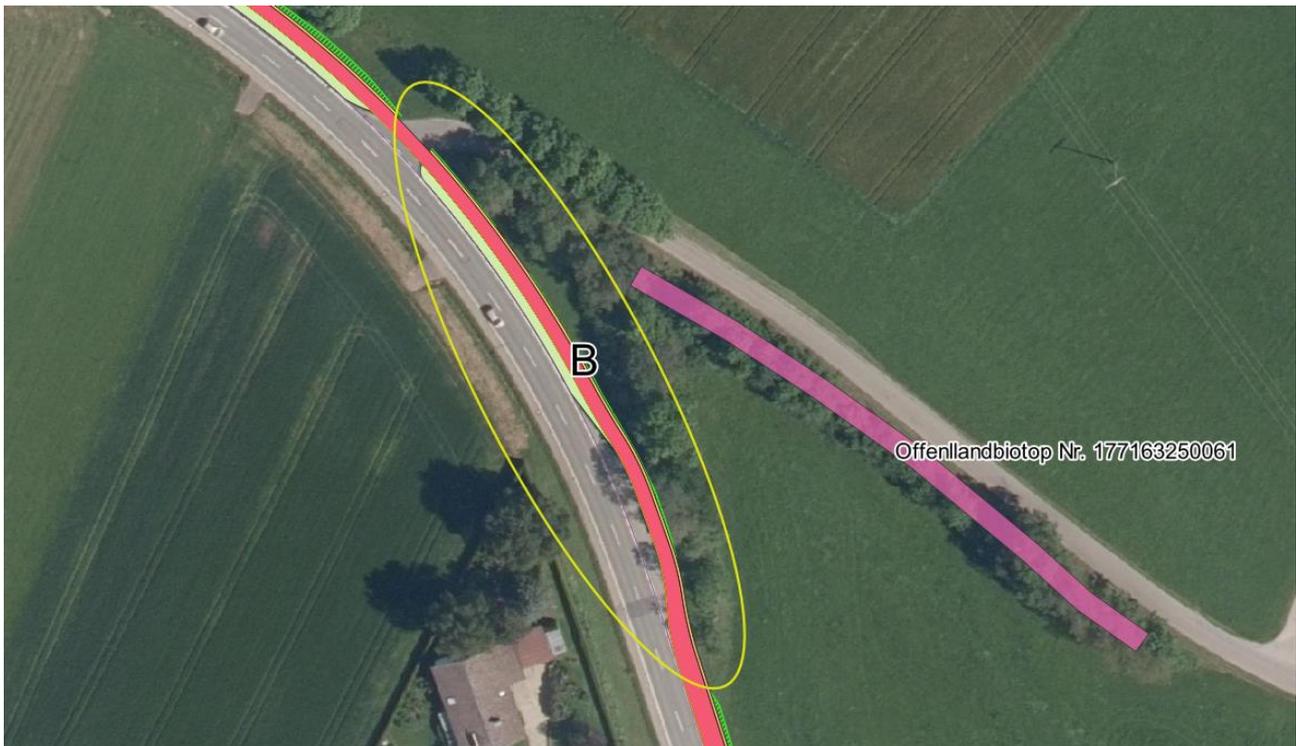
Abbildung 6: Eingriffsbereich B an einer Bushaltestelle

Legende: Rote Linie = geplanter Radweg, ockerfarbene Fläche = Grünstreifen, orangefarbene Fläche Bankett, hellgrüne Schraffur = Böschung, gelbes Oval mit Buchstabe = Eingriffsbereich, violette Fläche = Offenlandbiotop (Luftbildquelle: LUBW)

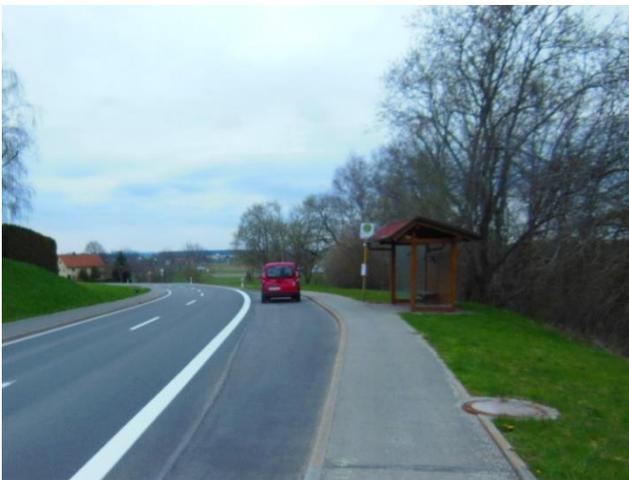
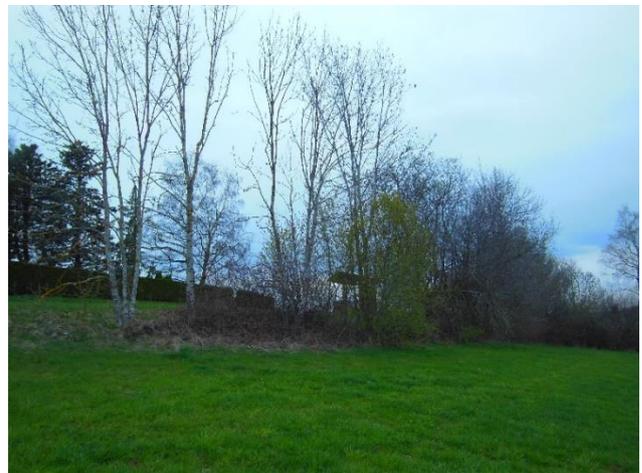
Foto 3: Bereich B: Baumhecke hinter Bushaltestelle; Blickrichtung Norden

Foto 4: Bereich B: Baumhecke hinter Bushaltestelle; Blickrichtung Westen

An der Bushaltestelle bei der Abzweigung Beschhof befindet sich eine Baumhecke (Bereich B).

Folgende Vogelarten konnte dort beobachtet werden (Arten mit hervorgehobener artenschutzrechtlicher Relevanz unterstrichen): Amsel, Feldsperling, Mönchsgrasmücke, Wacholderdrossel.

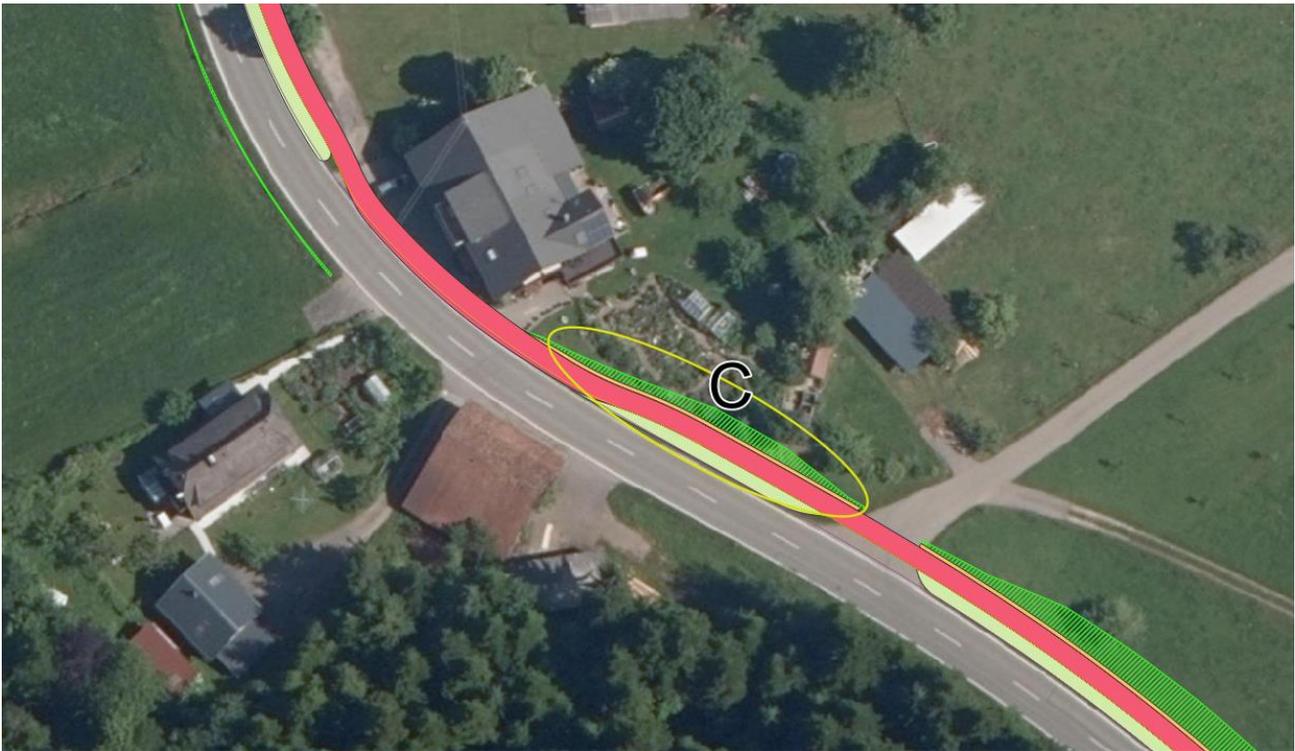
Abbildung 7: Eingriffsbereich C an einem Hausgarten

Legende: Rote Linie = geplanter Radweg, ockerfarbene Fläche = Grünstreifen, orangefarbene Fläche Bankett, hellgrüne Schraffur = Böschung, gelbes Oval mit Buchstabe = Eingriffsbereich (Luftbildquelle: LUBW)

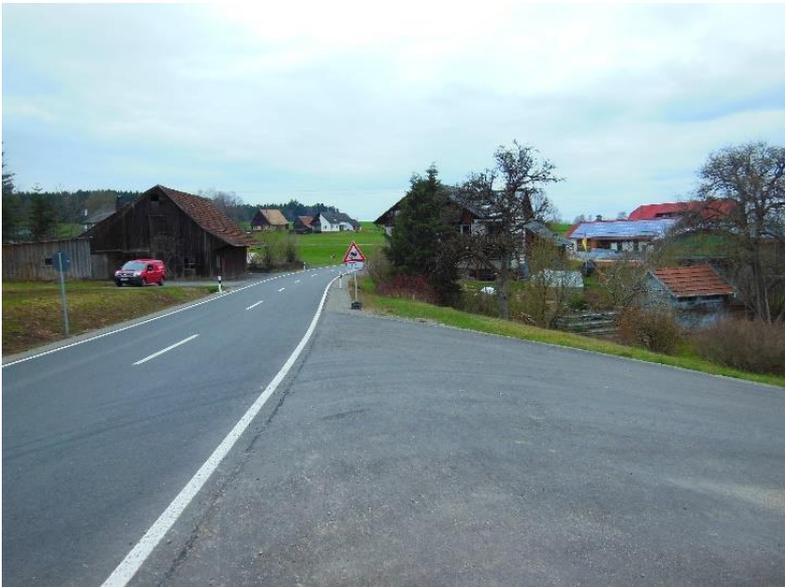
Foto 5: Bereich C: Hausgarten unmittelbar an der Kreisstraße

Der Hausgarten von Gebäude Lamprechtshof 10 grenzt unmittelbar an die Kreisstraße K5532 (Bereich C). Etwa 100 m südöstlich des Weilers Lamprechtshof befindet sich ein Feldgarten, welcher westlich von einer Haselnuss-Hecke begrenzt ist. Hinter der Hecke befinden sich ältere Nussbäume. Die Straße hat dort eine steilere Böschung. Die Hecke hat einen Abstand von rund 5 m zur Kreisstraße (Bereich D).

Am südlichen Rand des Weilers Lamprechtshof tangiert die Radwegtrasse einen reich strukturierten Hausgarten. Folgende Vogelarten konnte dort beobachtet werden (Arten mit hervorgehobener artenschutzrechtlicher Relevanz unterstrichen): Buchfink, Gartenrotschwanz, Goldammer und Stieglitz.

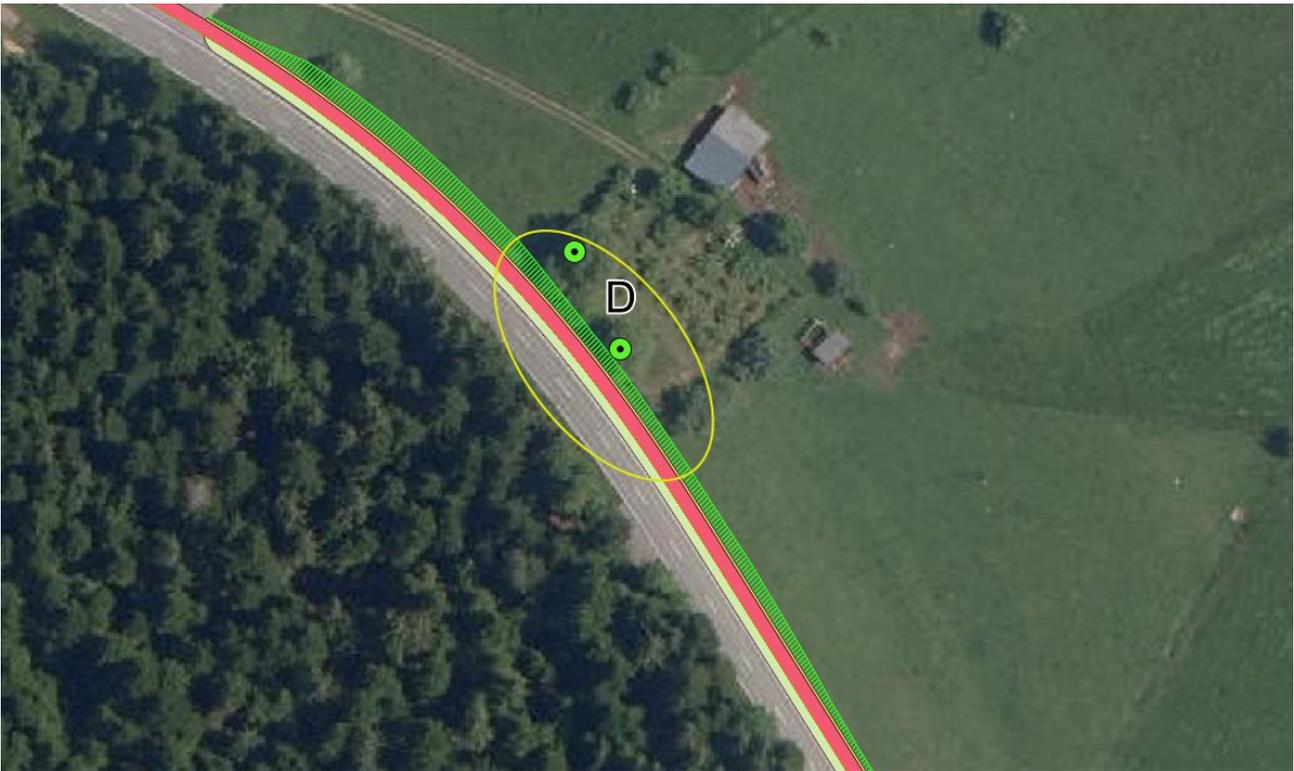
Abbildung 8: Eingriffsbereich D an einem Feldgarten

Legende: Rote Linie = geplanter Radweg, ockerfarbene Fläche = Grünstreifen, orangefarbene Fläche Bankett, hellgrüne Schraffur = Böschung, gelbes Oval mit Buchstabe = Eingriffsbereich, grüner Kreis mit schwarzem Punkt = Nistkasten (Luftbildquelle: LUBW)

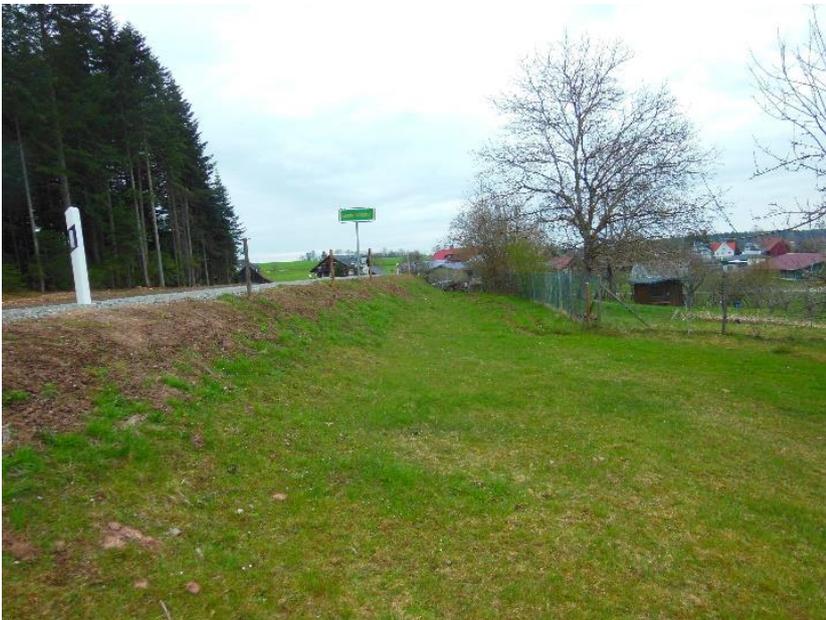
Foto 5: Bereich D: Feldgarten bei Kuhweide

Etwa 100 m südlich von Lamprechtshof befindet sich ein Gartengrundstück östlich der Kreisstraße, welches von einer Hecke mit Haselnuss-Sträuchern umgeben ist. Unmittelbar hinter der Hasel-Hecke befinden sich ein älterer Kirschbaum sowie ein Nussbaum. Es befinden sich zwei Nistkästen in zwei verschiedenen Nussbäumen. Offensichtliche Baumhöhlen wurden nicht gefunden. Es wurden dort Haussperling und Stieglitz beobachtet (Arten mit hervorgehobener artenschutzrechtlicher Relevanz unterstrichen).

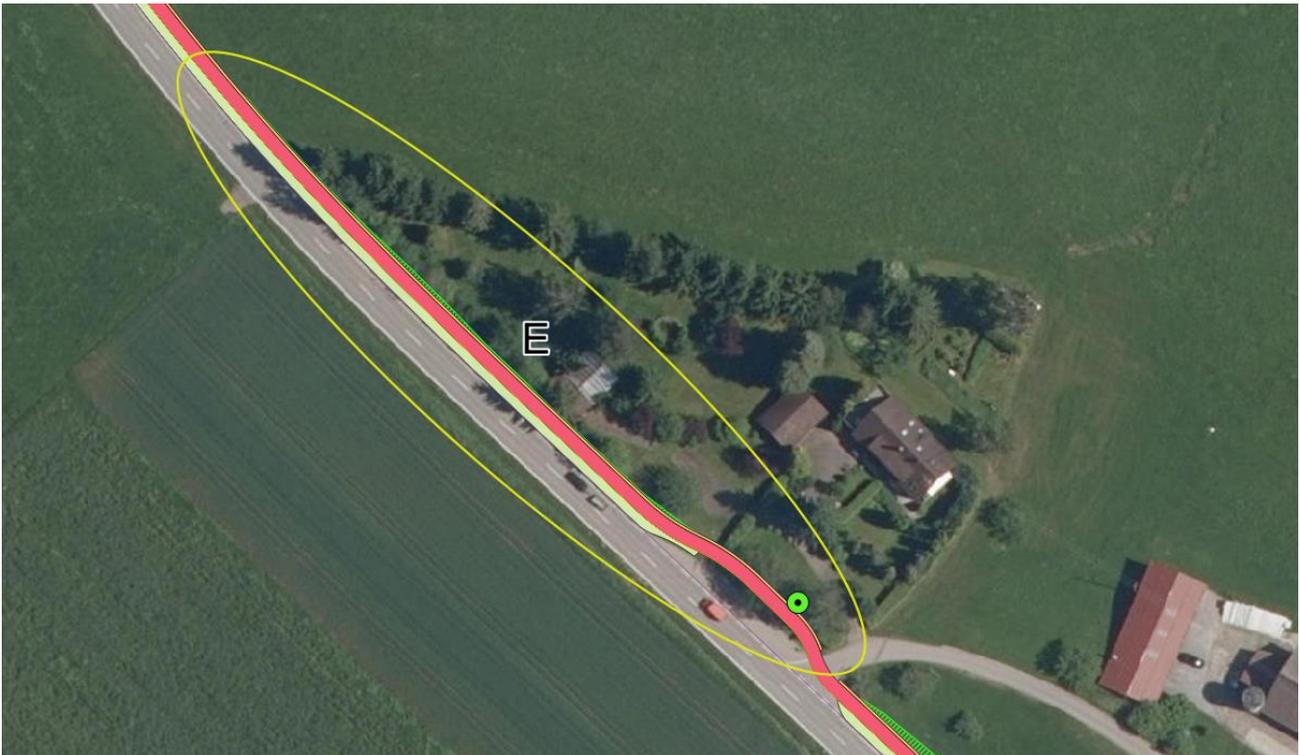
Abbildung 9: Eingriffsbereich E an einem Hausgarten

Legende: Rote Linie = geplanter Radweg, ockerfarbene Fläche = Grünstreifen, orangefarbene Fläche Bankett, hellgrüne Schraffur = Böschung, gelbes Oval mit Buchstabe = Eingriffsbereich, grüner Kreis mit schwarzem Punkt = Nistkasten (Luftbildquelle: LUBW)

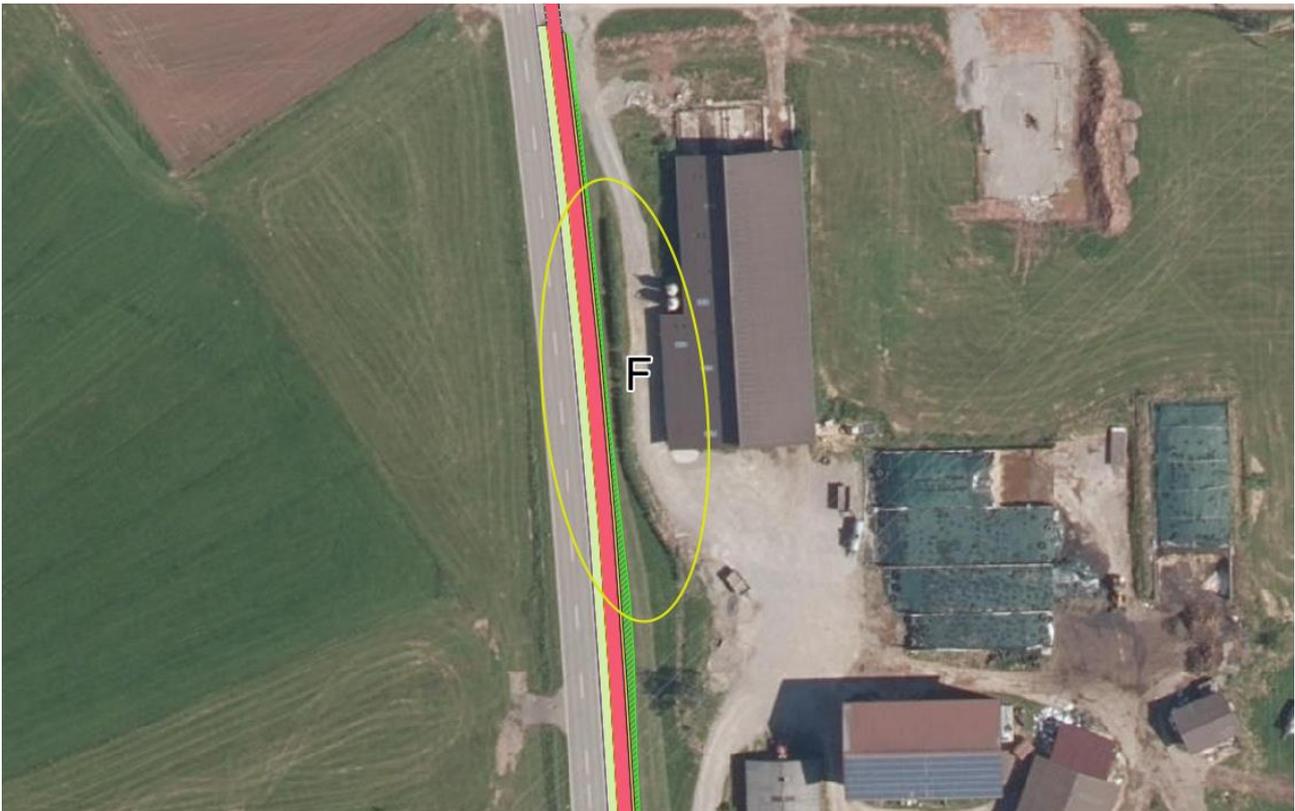
Abbildung 10: Eingriffsbereich F an einem landwirtschaftlichen Betrieb

Legende: Rote Linie = geplanter Radweg, ockerfarbene Fläche = Grünstreifen, orangefarbene Fläche Bankett, hellgrüne Schraffur = Böschung, gelbes Oval mit Buchstabe = Eingriffsbereich (Luftbildquelle: LUBW)

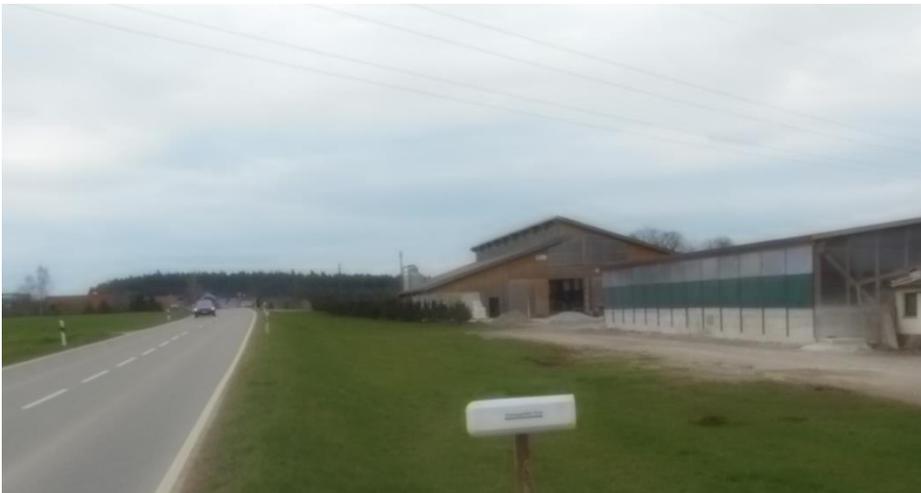
Foto 5: Bereich F: Thuja-Hecke bei landwirtschaftlichem Betrieb

Am großen landwirtschaftlichen Betrieb am südlichen Rand des Weilers Schönbronn, führt die Radwegtrasse entlang einer Thujahecke. Es wurden dort regelmäßig eine größere Anzahl an Hausperlingen beobachtet (Arten mit hervorgehobener artenschutzrechtlicher Relevanz unterstrichen).

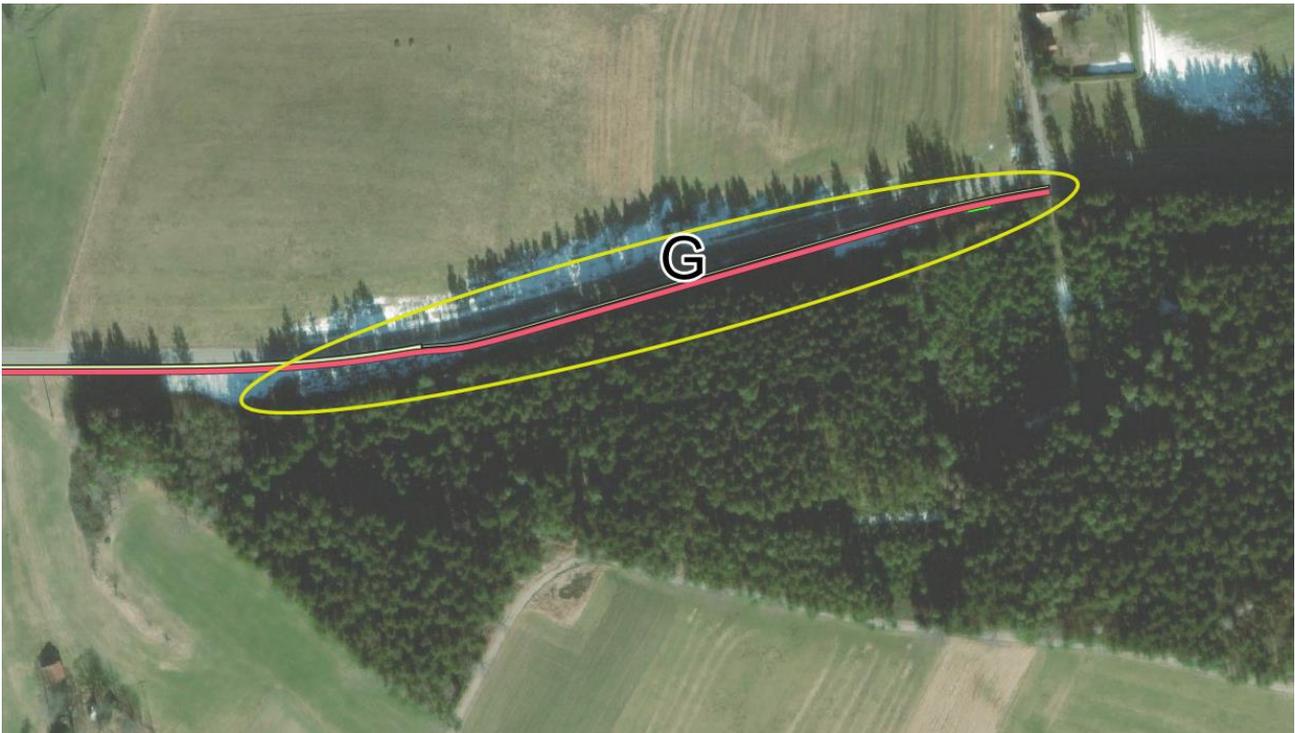
Abbildung 11: Eingriffsbereich G am Waldsaum

Legende: Rote Linie = geplanter Radweg, ockerfarbene Fläche = Grünstreifen, orangefarbene Fläche Bankett, hellgrüne Schraffur = Böschung, gelbes Oval mit Buchstabe = Eingriffsbereich, grüner Kreis mit schwarzem Punkt = Nistkasten (Luftbildquelle: LUBW)

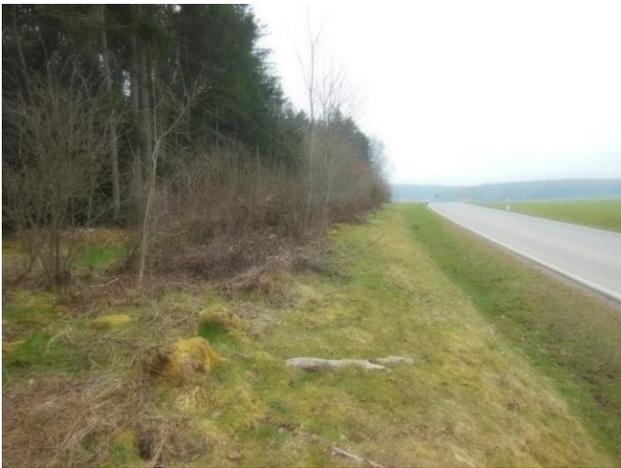
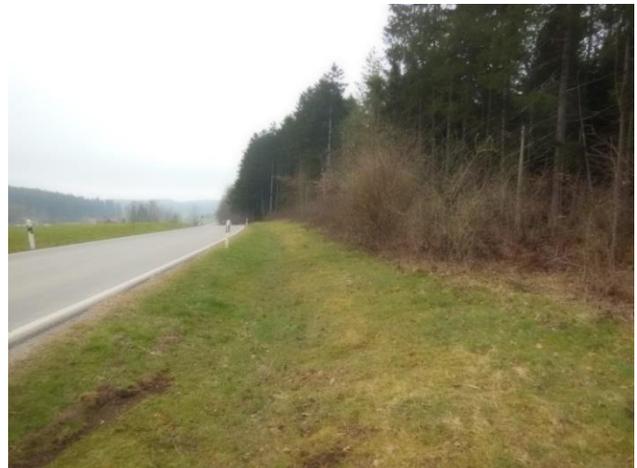
Foto 9: Bereich G: Waldsaum mit beerentragenden Sträuchern, Blickrichtung Westen

Foto 10: Bereich G: Waldsaum mit beerentragenden Sträuchern, Blickrichtung Osten

Gehölzsaum mit beerentragenden Sträuchern an der Kreisstraße K5533.

An der Radwegabzweigung Richtung Locherhof verläuft die Radwegtrasse durch einen Waldsaum der insbesondere aus Haselnusssträuchern besteht. Offensichtliche Baumhöhlen wurden nicht gefunden. Es befand sich dort jedoch ein Nistkasten, welcher von der Kohlmeise bewohnt war. Folgende Vogelarten konnten beobachtet werden: Amsel, Buchfink, Buntspecht, Mäusebussard, Mönchsgrasmücke, Rabenkrähe, Stieglitz und Zilpzalp (Arten mit hervorgehobener artenschutzrechtlicher Relevanz unterstrichen).

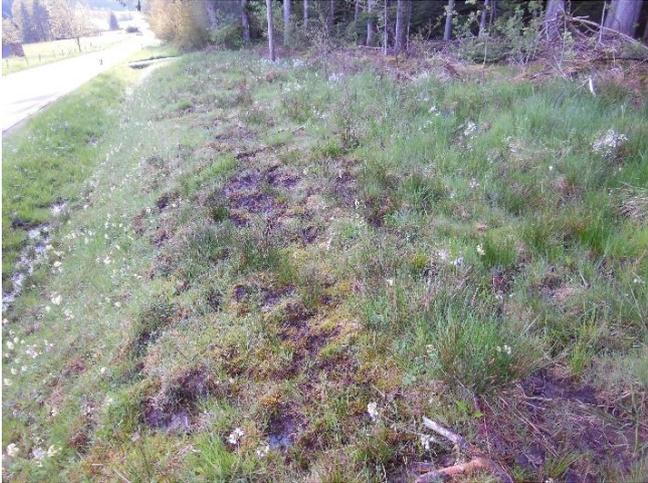
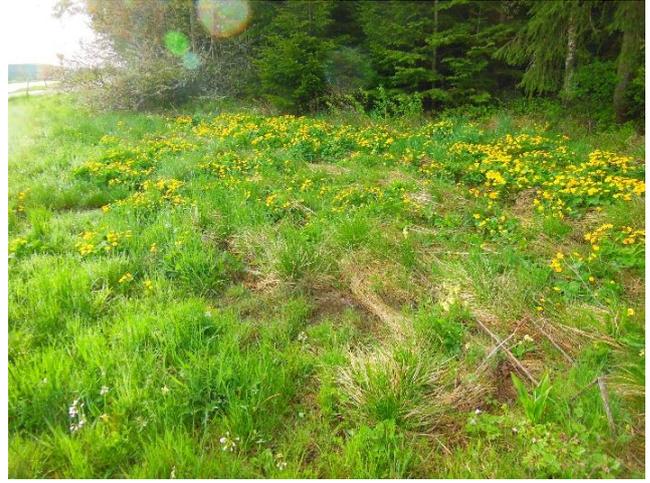
Foto 11: Bereich G: Feuchtbereich

Foto 12: Bereich G: Feuchtbereich

Feuchtbereich am Ende des Radwegabschnitts an der Kreisstraße K5533 in Richtung Locherhof.

Bei den Begehungen wurden die Strukturen im Bereich der geplanten Radwegtrasse auf deren Eignung als Fortpflanzungshabitate für Amphibien überprüft. Lediglich am Ende der Radwegstrecke entlang der Kreisstraße K5533, in Richtung Locherhof befindet sich ein Feuchtbereich, der Amphibien potenziell als Fortpflanzungslebensraum dienen kann.

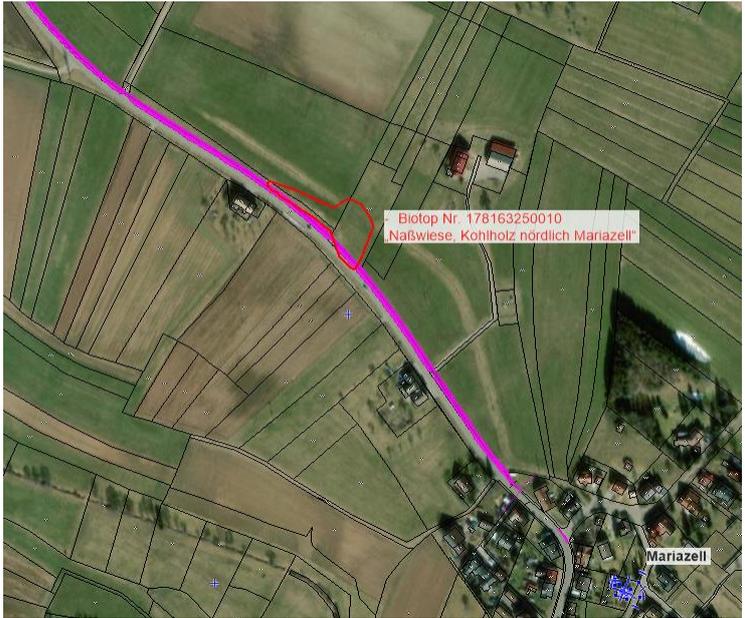
<p>Lage Biotop „Naßwiese Kohlholz“ <i>Legende: Lage der § 30-Biotopfläche = rote Linie, geplanter Radweg = pinkfarbene Fläche</i></p>
Natura 2000-Gebiete	- Keine Ausweisungen
Naturschutzgebiete	- Keine Ausweisungen
Naturparke	- Naturpark Schwarzwald Mitte/Nord
Landschaftsschutzgebiete	- Keine Ausweisungen
Waldschutzgebiete	- Keine Ausweisungen
Überschwemmungsgebiete	- Keine Ausweisungen
Biotopverbundplanung (LUBW)	- Der Vorhabensbereich tangiert eine Verbundfläche für „mittlere Standorte“ südlich des Lamprechtshofs sowie eine Verbundfläche für feuchte Standorte nördl. Mariazell im Bereich des Biotops „Nasswiese Kohlholz“

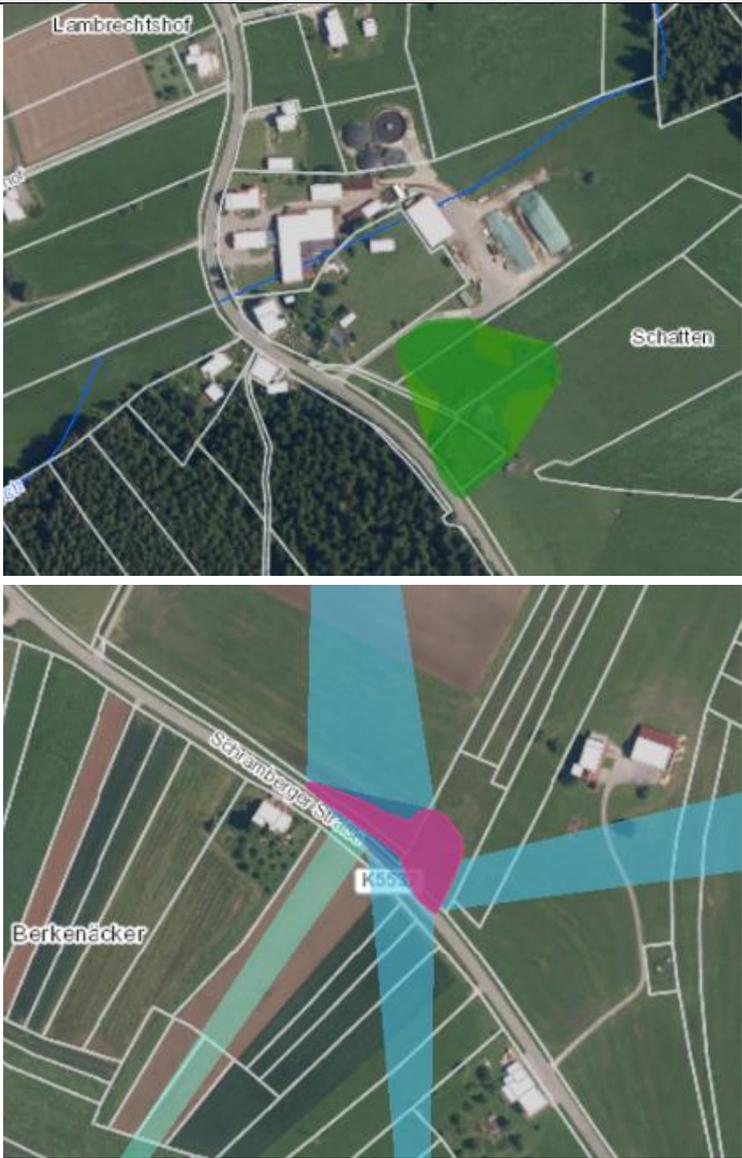
<p data-bbox="635 1400 1377 1467"> Biotopverbund „mittlere“ und „feuchte“ Standorte in der Umgebung des Vorhabens Quelle: Daten- und Kartendienst der LUBW </p>
Wildtierkorridore nach Generalwildwegeplan BW	- Keine Ausweisungen
Naturdenkmale	- Keine Ausweisungen
Kulturdenkmale	- Keine Ausweisungen

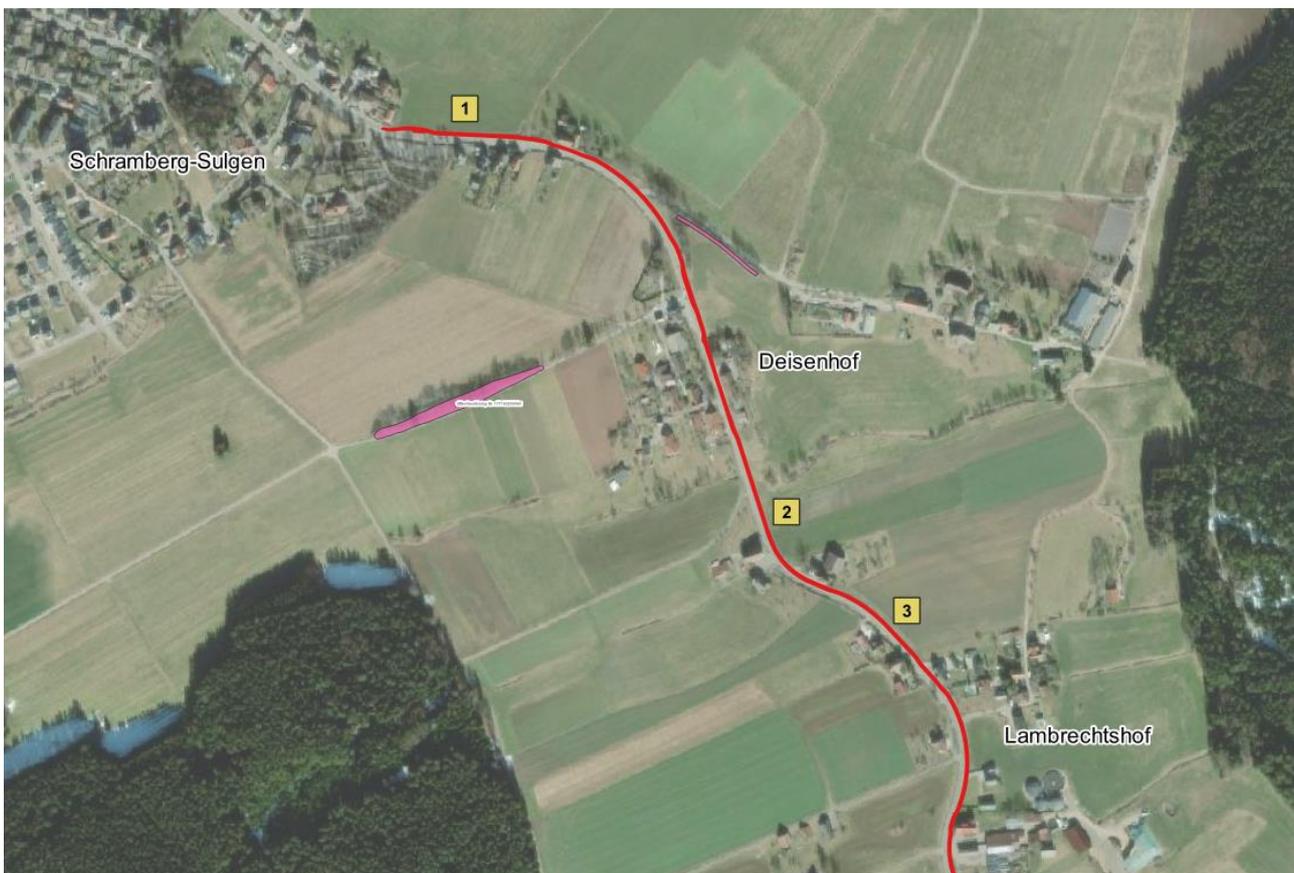
Abbildung 12: Hinsichtlich der Dicken Trespe untersuchte Ackerflächen, nördlicher Teil

Legende: rote Linie = Radwegstrecke, gelbe Quadrate mit Nummern = Ackerbereiche 1 bis 3, (Luftbildquelle: ESRI-World)

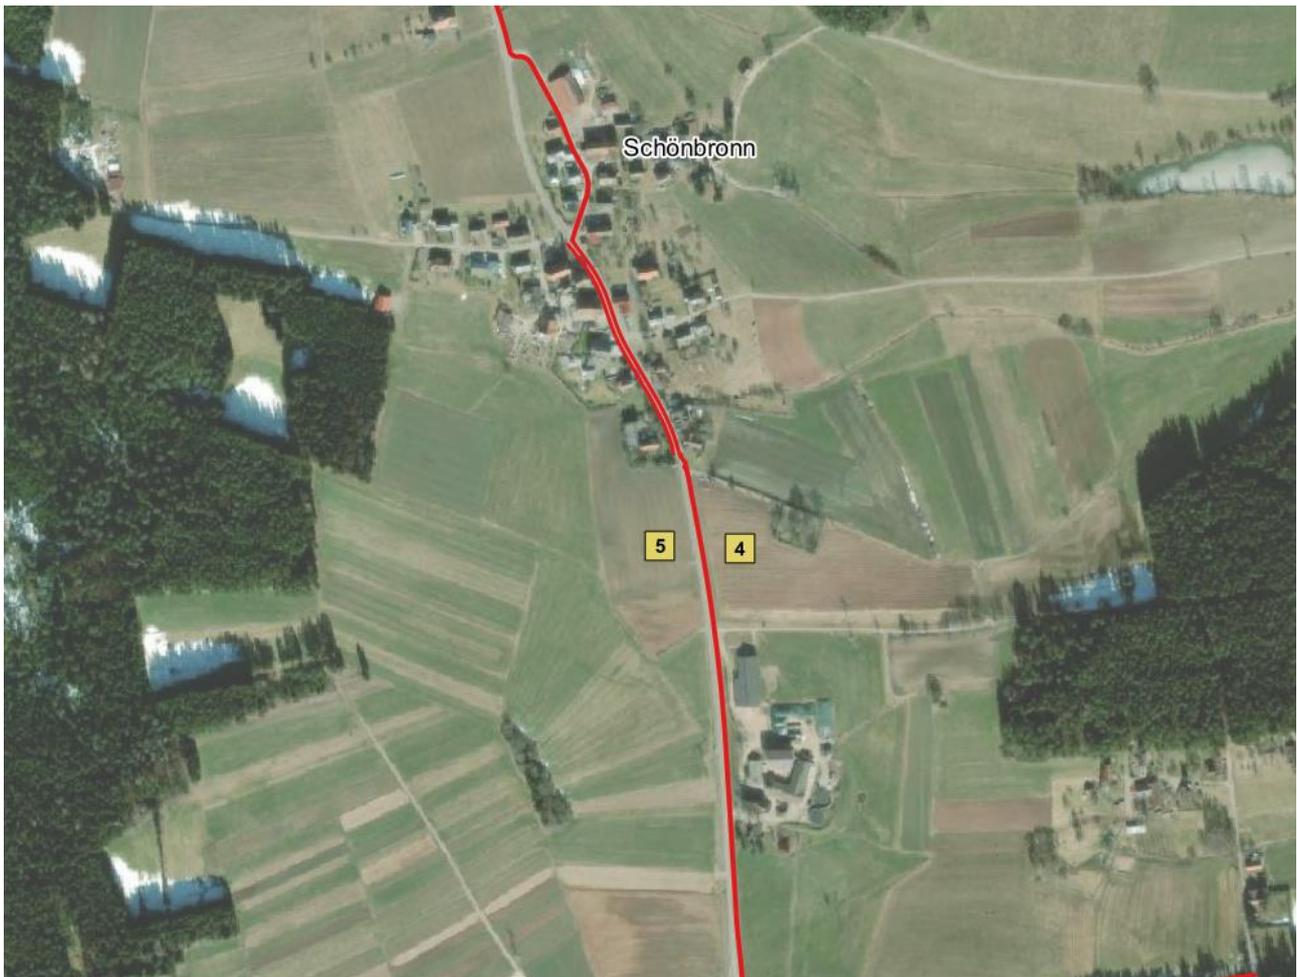
Legende: rote Linie = Radwegstrecke, gelbe Quadrate mit Nummern = Ackerbereiche 4 und 5, (Luftbildquelle. ESRI-World)
Abbildung 13: Hinsichtlich der Dicken Trespe untersuchte Ackerflächen, südlicher Teil

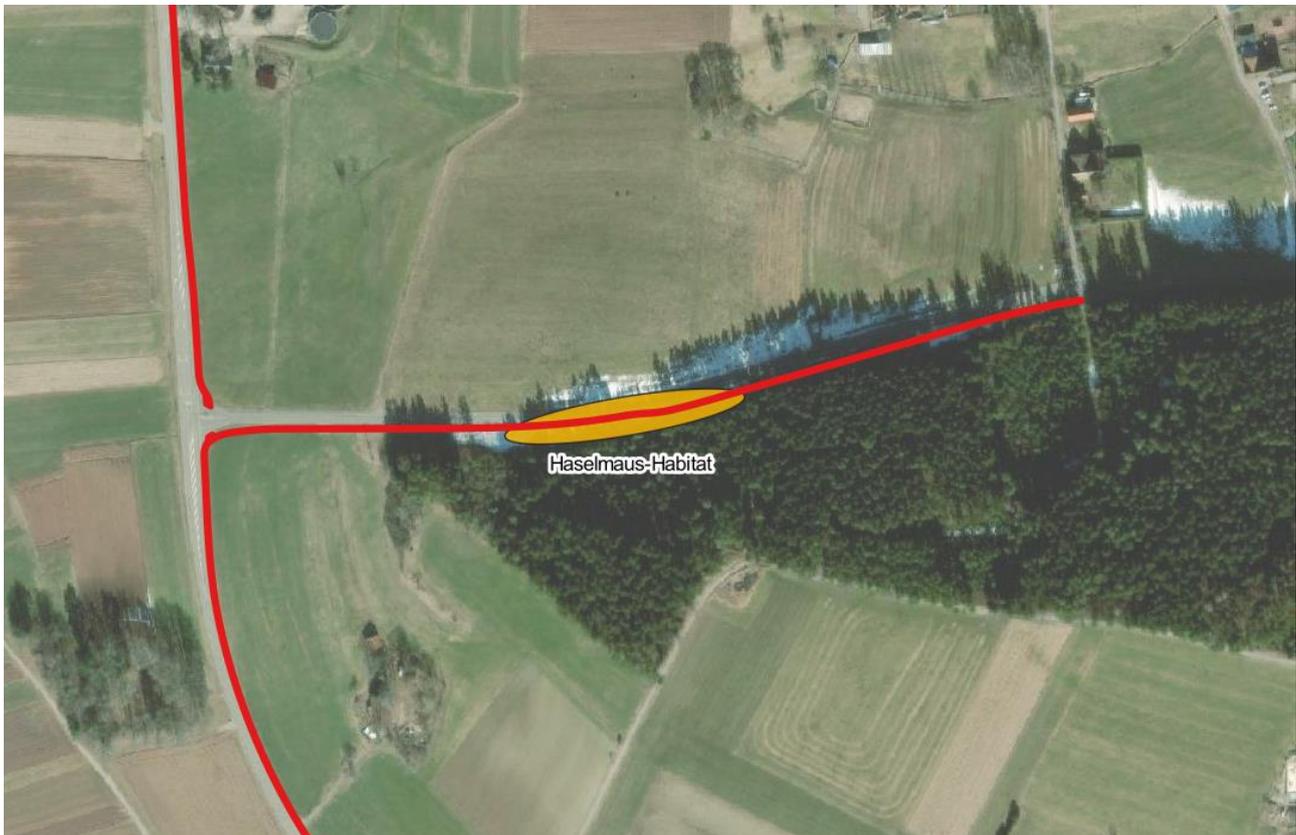
Legende: rote Linie = Radwegstrecke, orangefarbenes Oval = Haselmaus-Habitat (Luftbildquelle. ESRI-World)

An der Abzweigung des Radwegs in Richtung Locherhof (K 5533) wird in einen Waldsaum mit beertragenden Sträuchern eingegriffen. Da nur ein vergleichsweise kleiner Teil der Fläche dauerhaft überbaut wird, kann der Betroffenheit der Haselmaus, ohne detaillierte Arterhebung, mittels Vermeidungsmaßnahmen entgegengewirkt werden.
