Spezielle artenschutzrechtliche Prüfung (saP)

Neubau Radweg Sulgen - Mariazell

20. Dezember 2021

FRITZ & GROSSMANN • UMWELTPLANUNG

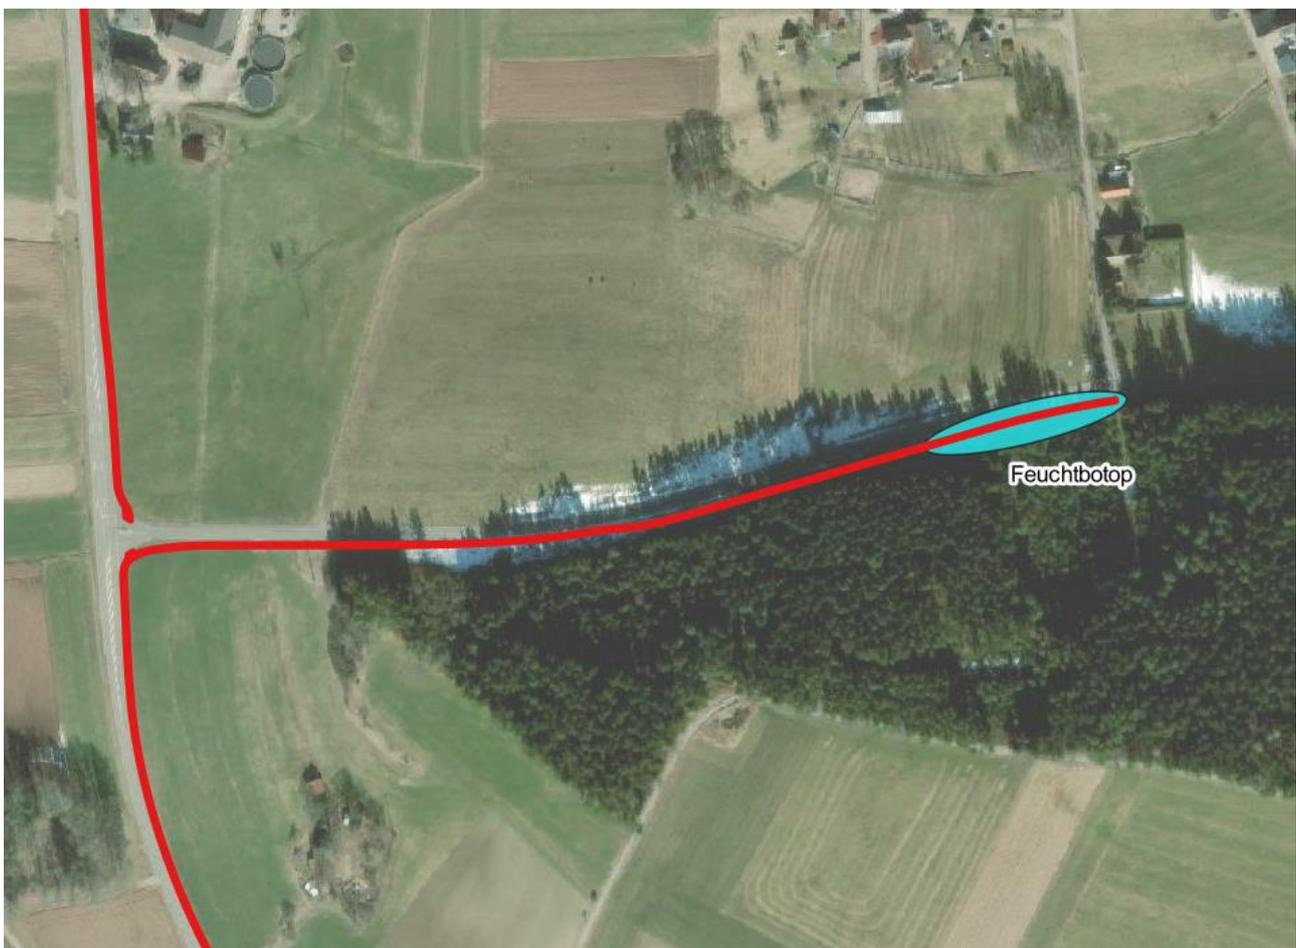
Abbildung 15: Feuchtbiotop an der Kreisstraße K 5533

Legende: rote Linie = Radwegstrecke, blaues Oval = potenzielles Amphibien-Habitat (Luftbildquelle: ESRI-World)

Bei den Begehungen wurden die Strukturen im Bereich der geplanten Radwegtrasse auf deren Eignung als Fortpflanzungshabitate für Amphibien überprüft. Lediglich am Ende der Radwegstrecke entlang der Kreisstraße K5533, in Richtung Locherhof befindet sich ein Feuchtbereich, der Amphibien potenziell als Fortpflanzungslebensraum dienen kann.

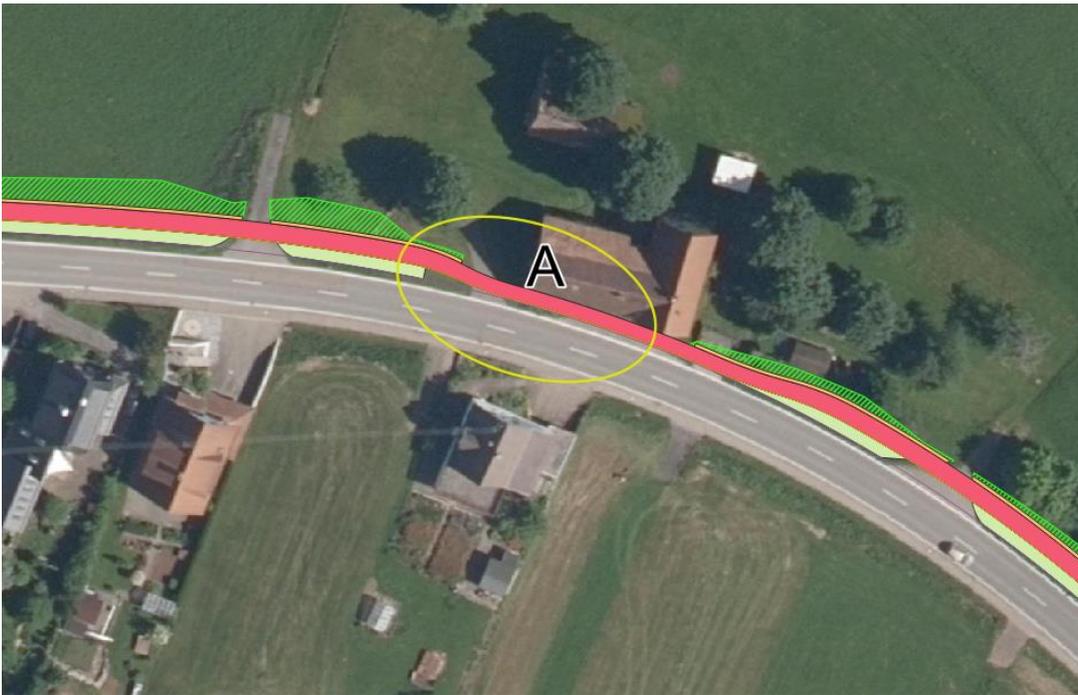
Abbildung 16: Eingriffsbereich A am Gebäude Mariazeller Straße Nr. 87

Hier führt der Radweg dicht an dem Gebäude Mariazeller Straße Nr. 87 vorbei. An dieser Engstelle befindet sich ein größerer Thuja-Busch sowie ein Kirschbaum. Als Habitatstrukturen für Brutvögel sind diese von untergeordneter Bedeutung einzustufen. Hausrotschwanz und Rabenkrähe konnten dort beobachtet werden.

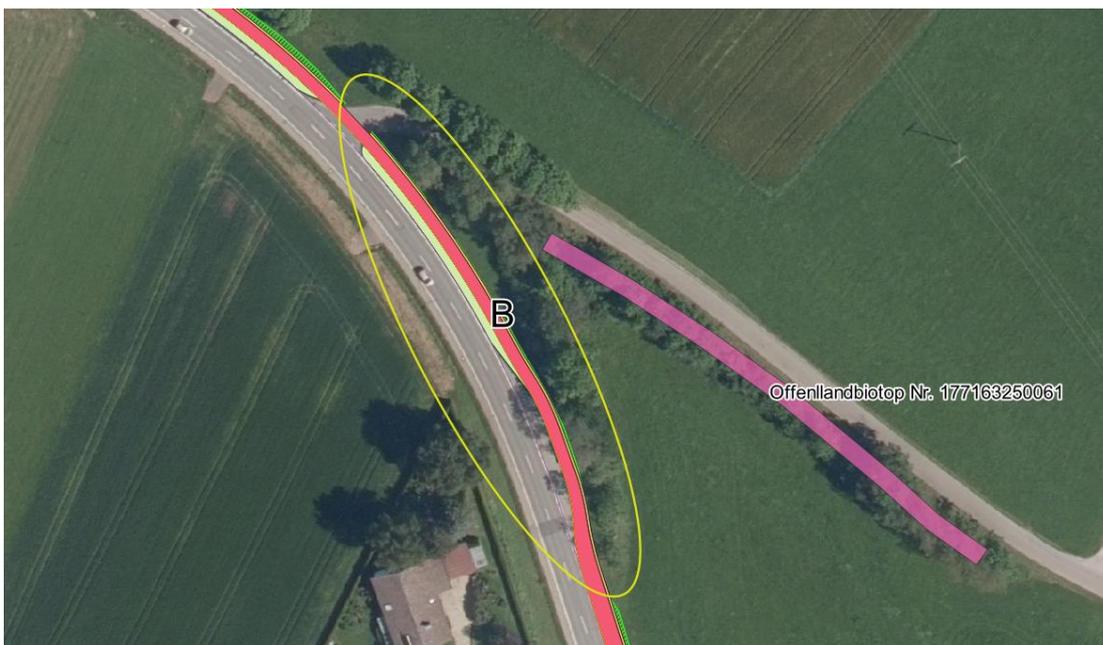
Legende: Rote Linie = geplanter Radweg, ockerfarbene Fläche = Grünstreifen, orangefarbene Fläche Bankett, hellgrüne Schraffur = Böschung, gelbes Oval mit Buchstabe = Eingriffsbereich, violette Fläche = Offenlandbiotop (Luftbildquelle: LUBW)

Folgende Vogelarten konnte dort beobachtet werden (Arten mit hervorgehobener artenschutzrechtlicher Relevanz unterstrichen): Amsel, Feldsperling, Mönchsgrasmücke, Wacholderdrossel.

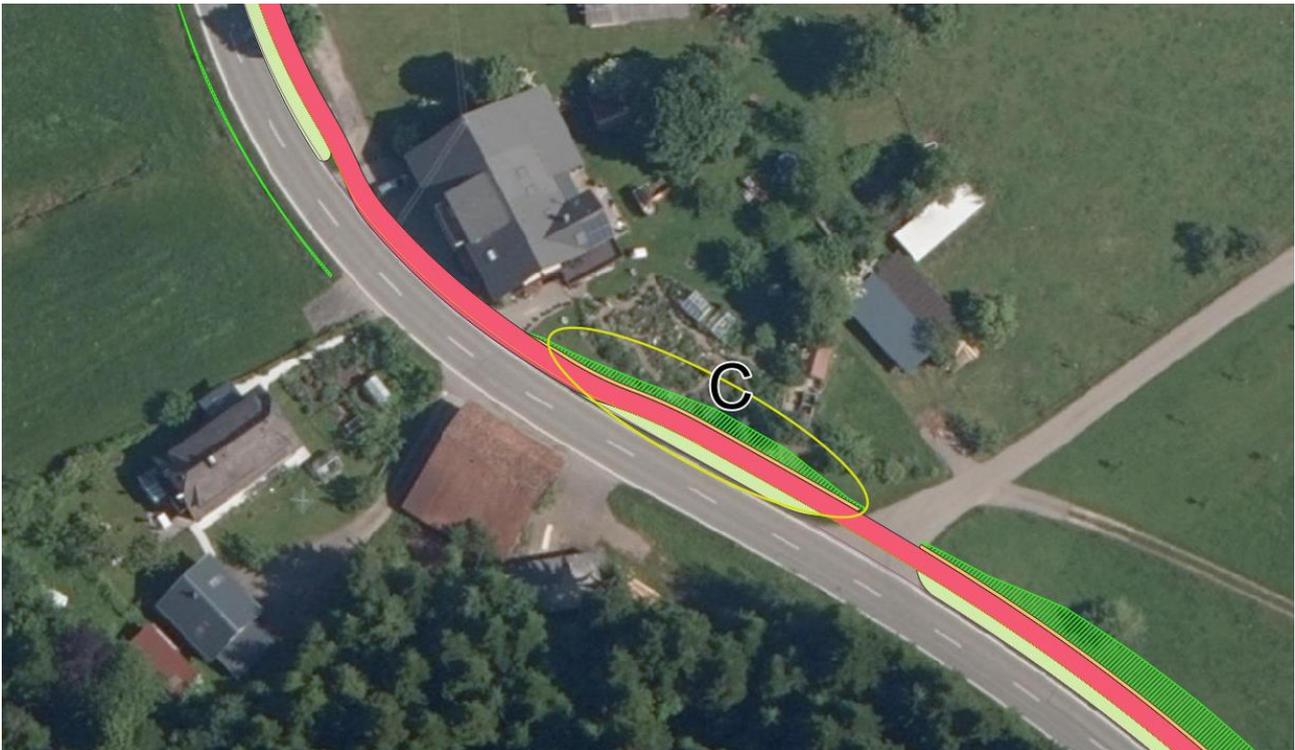
Legende: Rote Linie = geplanter Radweg, ockerfarbene Fläche = Grünstreifen, orangefarbene Fläche Bankett, hellgrüne Schraffur = Böschung, gelbes Oval mit Buchstabe = Eingriffsbereich (Luftbildquelle: LUBW)

Am südlichen Rand des Weilers Lamprechtshof tangiert die Radwegtrasse einen reich strukturierten Hausgarten. Folgende Vogelarten konnte dort beobachtet werden (Arten mit hervorgehobener artenschutzrechtlicher Relevanz unterstrichen): Buchfink, Gartenrotschwanz, Goldammer und Stieglitz.

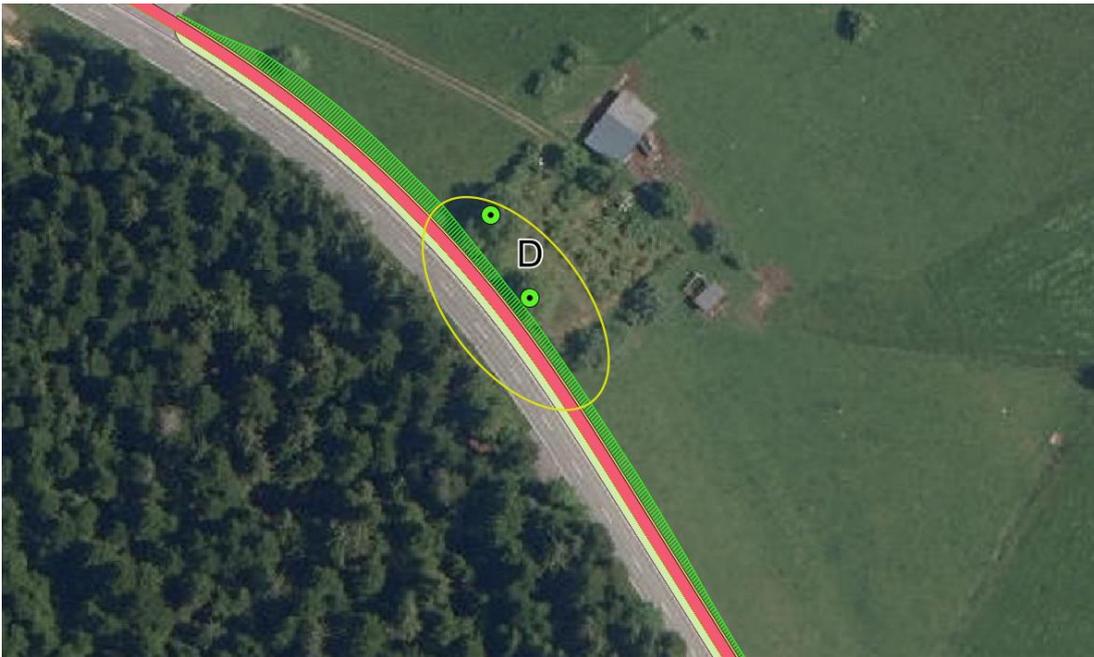
Legende: Rote Linie = geplanter Radweg, ockerfarbene Fläche = Grünstreifen, orangefarbene Fläche Bankett, hellgrüne Schraffur = Böschung, gelbes Oval mit Buchstabe = Eingriffsbereich, grüner Kreis mit schwarzem Punkt = Nistkasten (Luftbildquelle: LUBW)

Etwa 100 m südlich von Lamprechtshof befindet sich ein Gartengrundstück östlich der Kreisstraße, welches von einer Hecke mit Haselnuss-Sträuchern umgeben ist. Unmittelbar hinter der Hasel-Hecke befinden sich ein älterer Kirschbaum sowie ein Nussbaum. Es befinden sich zwei Nistkästen in zwei verschiedenen Nussbäumen. Offensichtliche Baumhöhlen wurden nicht gefunden. Es wurden dort Haussperling und Stieglitz beobachtet (Arten mit hervorgehobener artenschutzrechtlicher Relevanz unterstrichen).

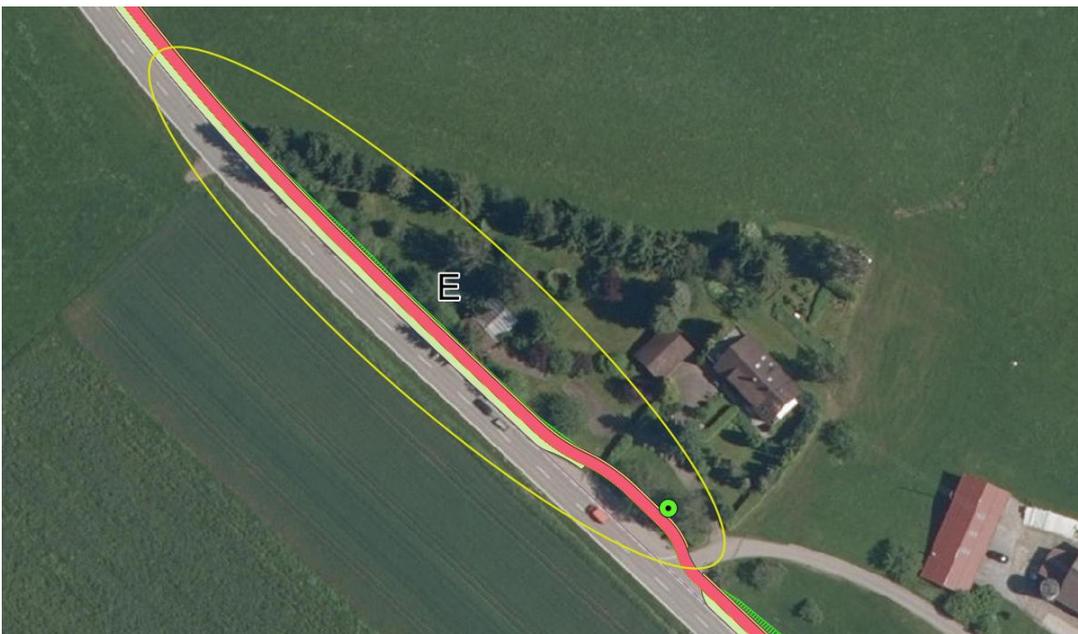
Legende: Rote Linie = geplanter Radweg, ockerfarbene Fläche = Grünstreifen, orangefarbene Fläche Bankett, hellgrüne Schraffur = Böschung, gelbes Oval mit Buchstabe = Eingriffsbereich, grüner Kreis mit schwarzem Punkt = Nistkasten (Luftbildquelle: LUBW)

Das Gebäude Schönbronn 24 ist von einem gehölzreichen Garten umgeben. Die Radwegtrasse tangiert die an der Kreisstraße gelegenen Gehölze. Offensichtliche Baumhöhlen wurden dort nicht gefunden, in den Gehölzen an der Bushaltestelle befand sich ein Nistkasten. Folgende Vogelarten konnte dort beobachtet werden (Arten mit hervorgehobener artenschutzrechtlicher Relevanz unterstrichen): Amsel, Blaumeise, Feldsperling, Hausrotschwanz Jungvogel, Goldammer, Grünfink, Kohlmeise, Rabenkrähe, Türkentaube und Wacholderdrossel.

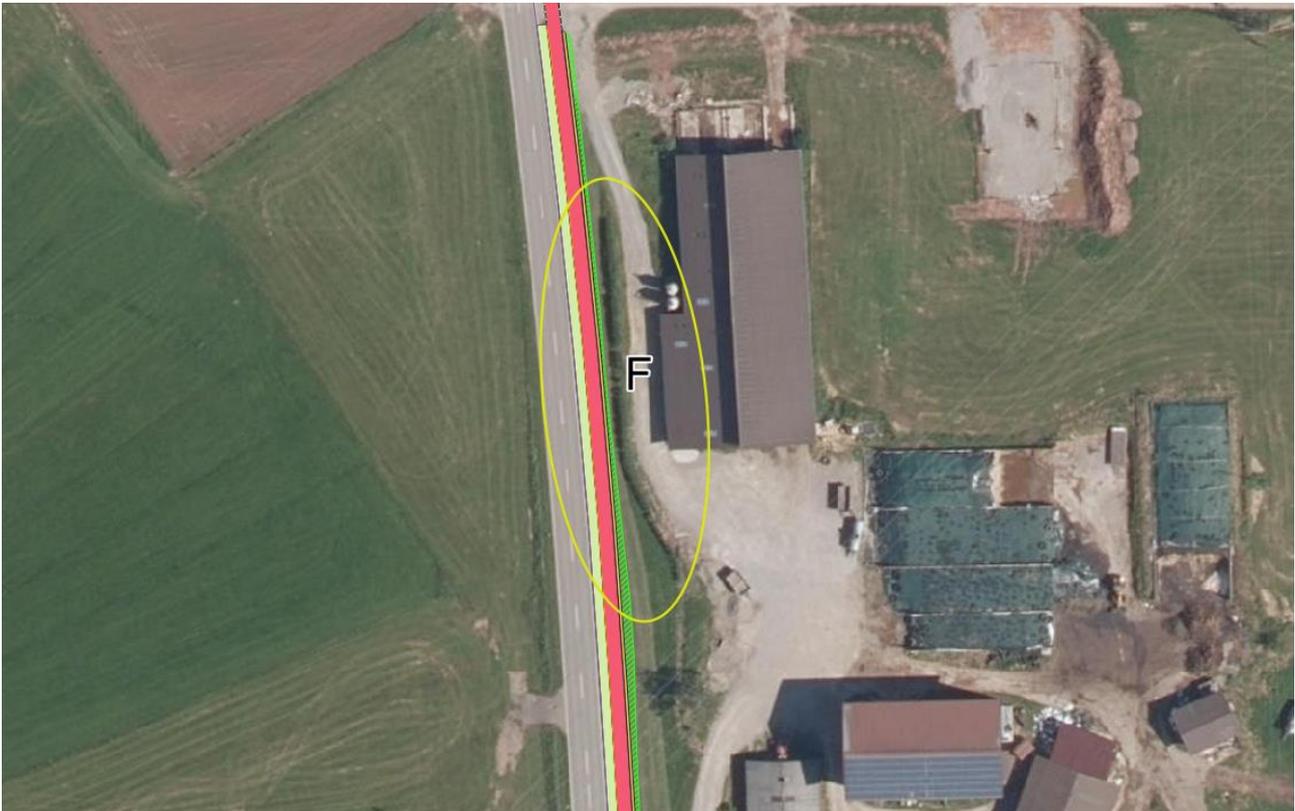
Legende: Rote Linie = geplanter Radweg, ockerfarbene Fläche = Grünstreifen, orangefarbene Fläche Bankett, hellgrüne Schraffur = Böschung, gelbes Oval mit Buchstabe = Eingriffsbereich (Luftbildquelle: LUBW)

Am großen landwirtschaftlichen Betrieb am südlichen Rand des Weilers Schönbronn, führt die Radwegtrasse entlang einer Thujahecke. Es wurden dort regelmäßig eine größere Anzahl an Hausperlingen beobachtet (Arten mit hervorgehobener artenschutzrechtlicher Relevanz unterstrichen).

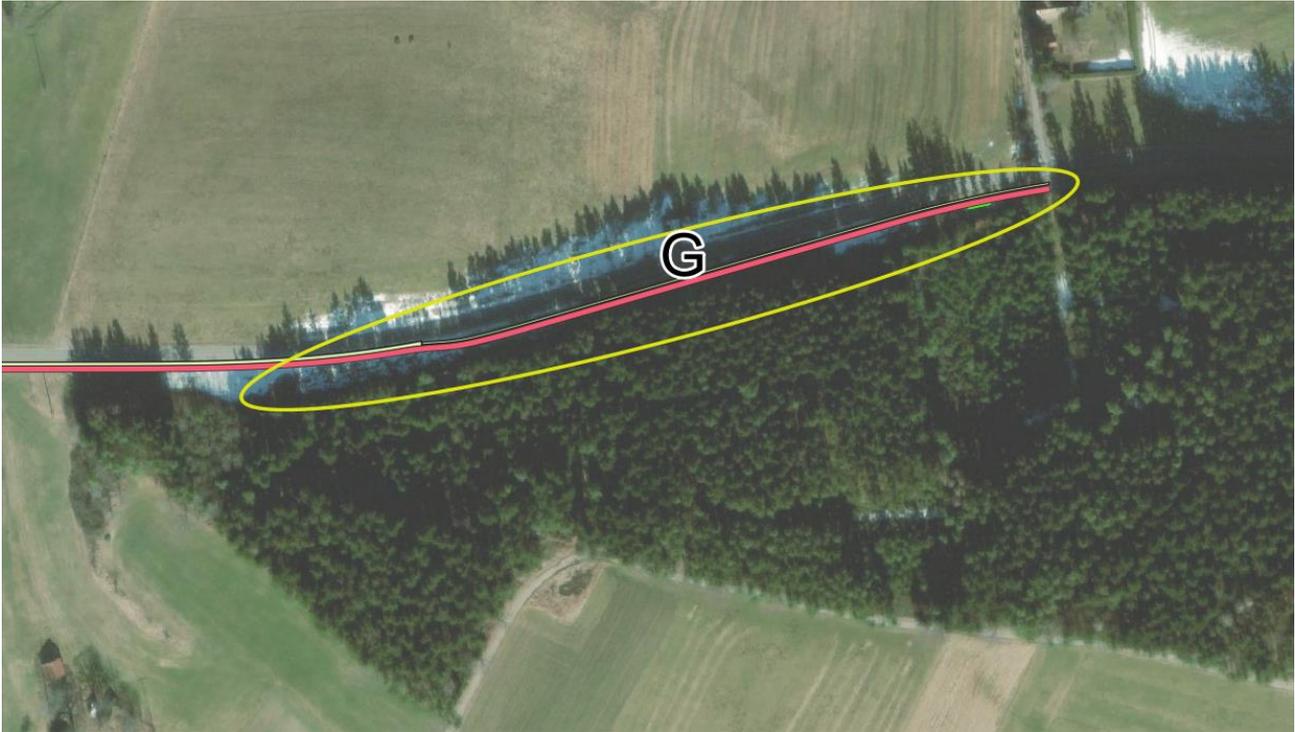
Legende: Rote Linie = geplanter Radweg, ockerfarbene Fläche = Grünstreifen, orangefarbene Fläche Bankett, hellgrüne Schraffur = Böschung, gelbes Oval mit Buchstabe = Eingriffsbereich, grüner Kreis mit schwarzem Punkt = Nistkasten (Luftbildquelle: LUBW)

An der Radwegabzweigung Richtung Locherhof verläuft die Radwegtrasse durch einen Waldsaum der insbesondere aus Haselnusssträuchern besteht. Offensichtliche Baumhöhlen wurden nicht gefunden. Es befand sich dort jedoch ein Nistkasten, welcher von der Kohlmeise bewohnt war. Folgende Vogelarten konnten beobachtet werden: Amsel, Buchfink, Buntspecht, Mäusebussard, Mönchsgrasmücke, Rabenkrähe, Stieglitz und Zilpzalp (Arten mit hervorgehobener artenschutzrechtlicher Relevanz unterstrichen).

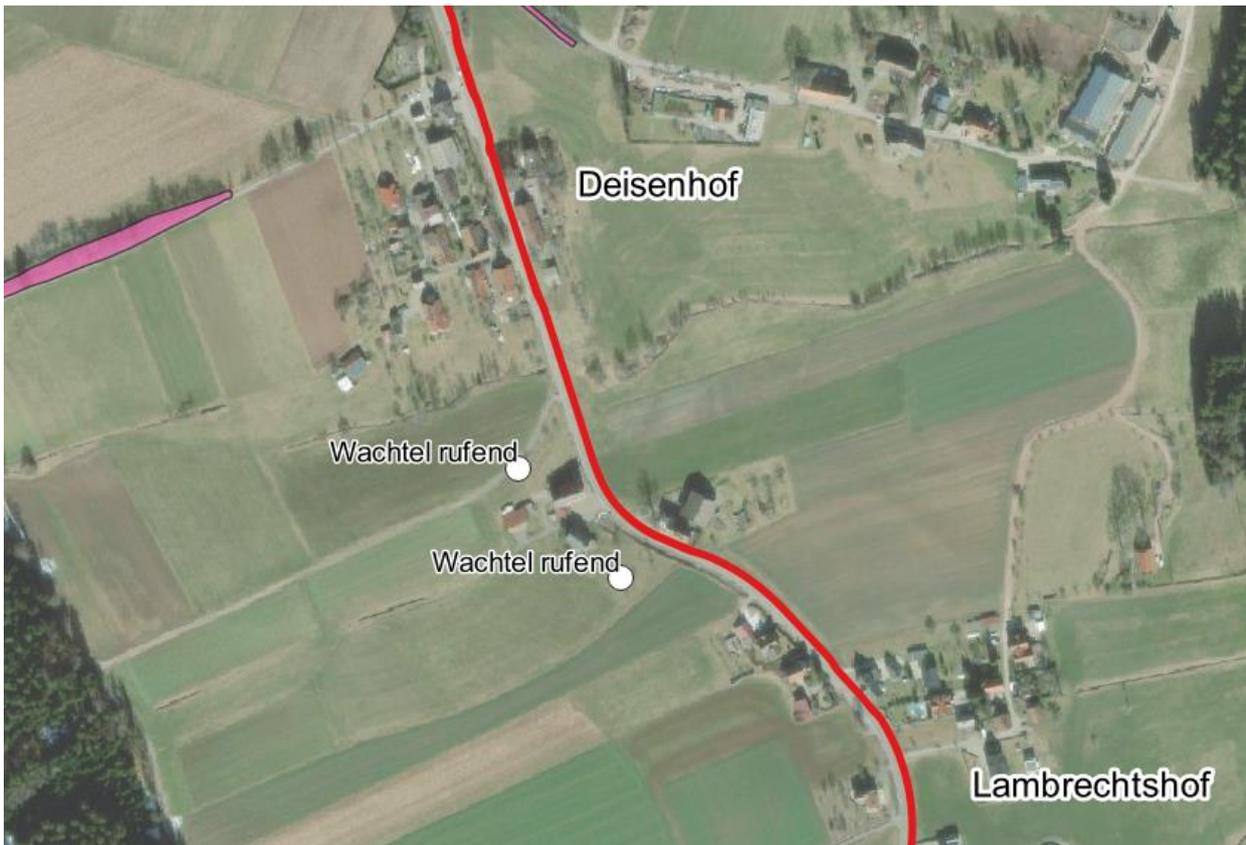
Abbildung 23: Erfassung der Wachtel

Legende: rote Linie = geplanter Radweg, gelbes Oval mit Buchstabe = Eingriffsbereich, weiße Punkte = Wachtel-Fundorte (Luftbildquelle: LUBW)

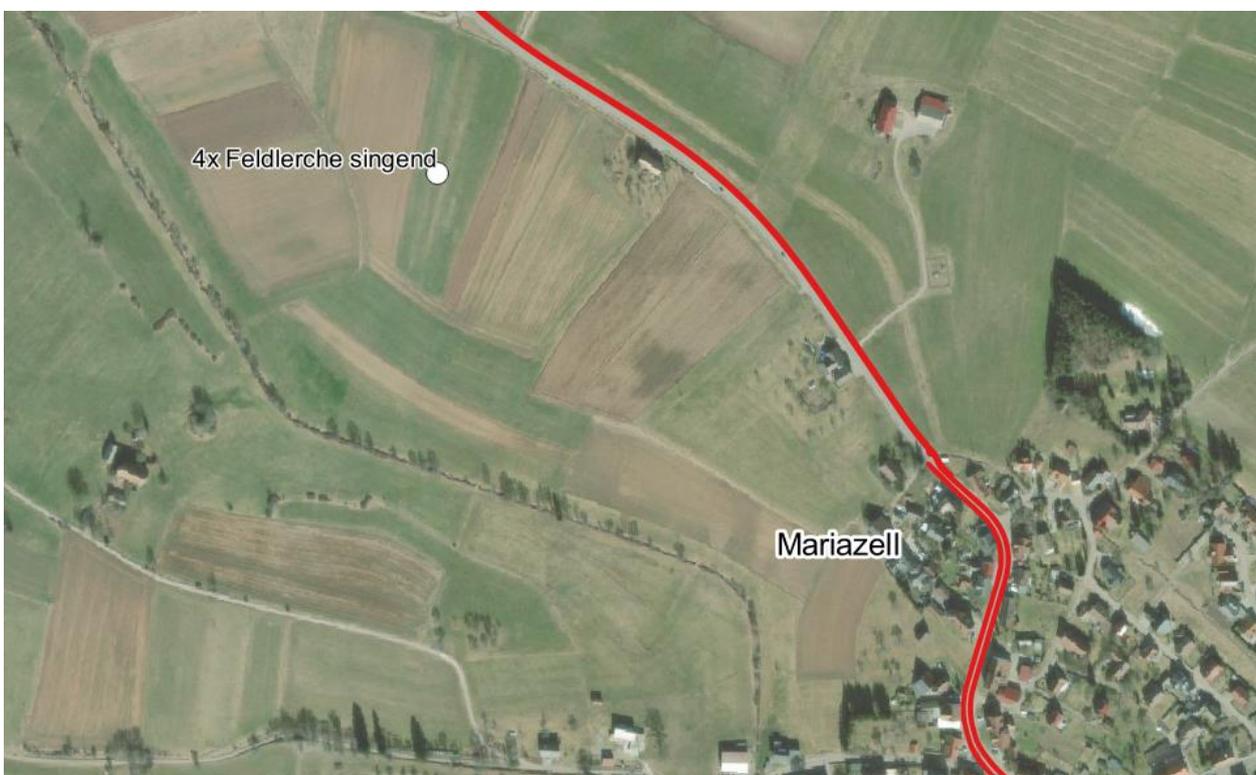
Legende: rote Linie = geplanter Radweg, gelbes Oval mit Buchstabe = Eingriffsbereich, weiße Punkte = Feldlerchen-Fundort (Luftbildquelle: LUBW)

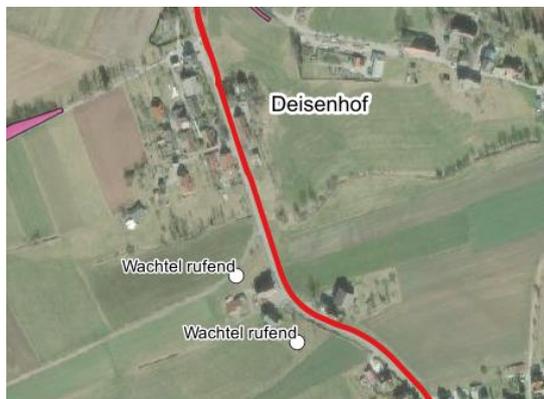
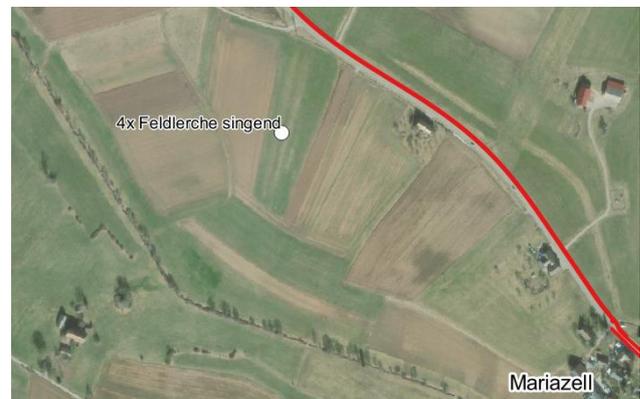
Die Wachtel wurde vereinzelt im Ackerland in der näheren Umgebung der Gebäude Deisenhof 9 erfasst. Die Feldlerche wurde mehrmals im Ackerland nordwestlich von Mariazell, in einer Entfernung von 100 m zur Radwegtrasse beobachtet (vgl. folgende Abbildungen). Eine Tötung oder Verletzung von Individuen kann daher ausgeschlossen werden.

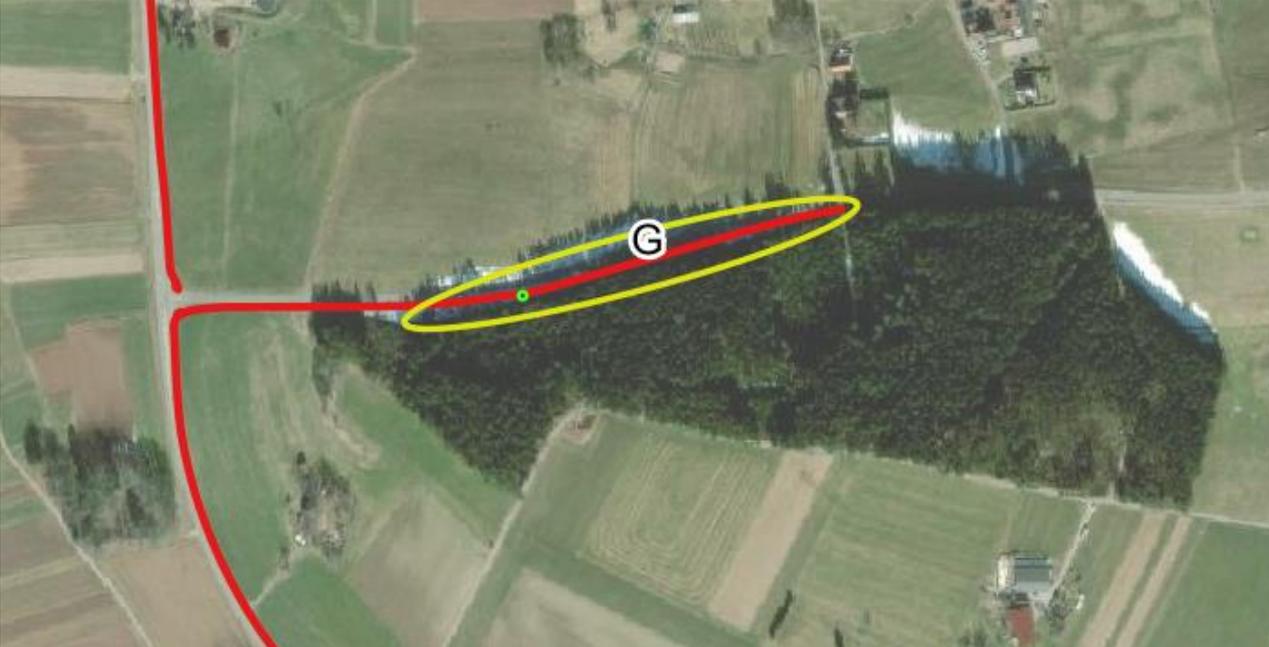
Stadt Schramberg und Gemeinde Eschbronn Neubau Radweg Sulgen - Mariazell	Maßnahmenbeschreibung Maßnahmen-Nr.: V 3
Lage der Maßnahme:

Zeitraum: Gehölzrodung: Oktober – Februar, Bodenbearbeitung: Mai bis Oktober

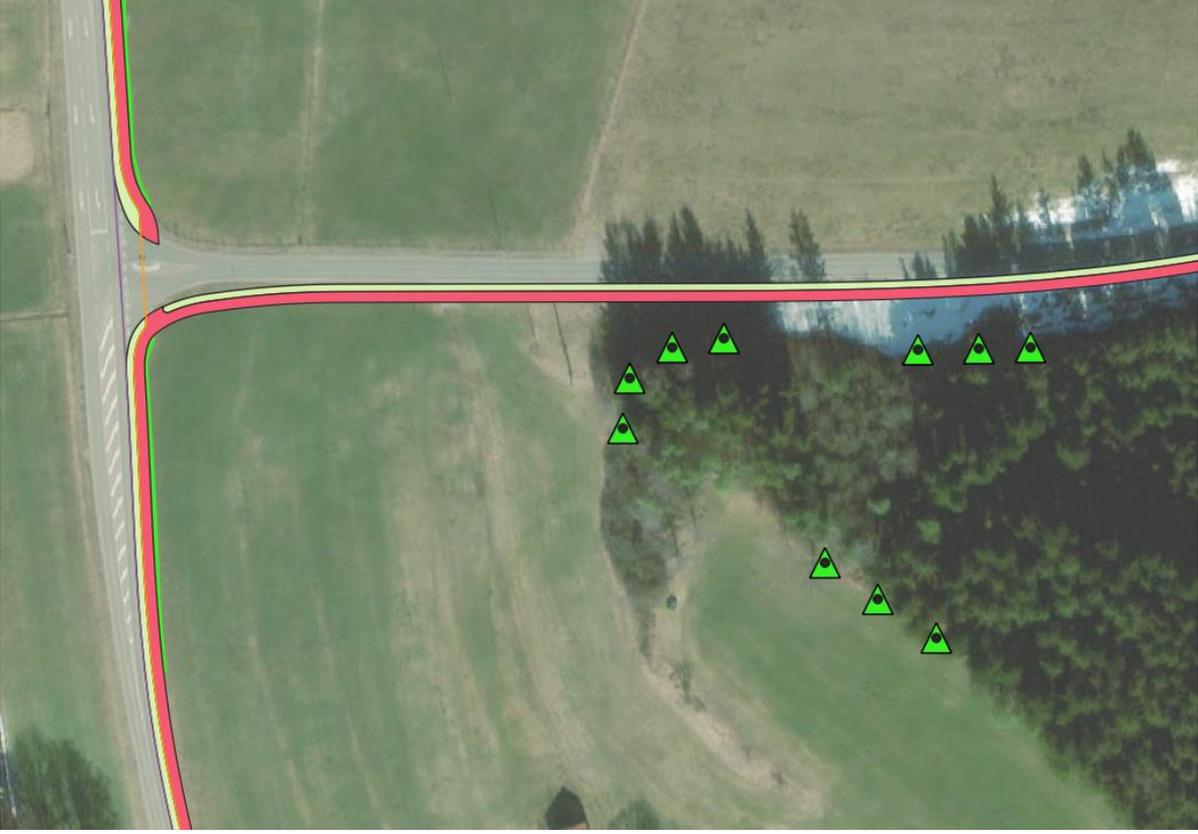
Legende: grüne Dreiecke = künstliche Haselmaus-Kobel	
Beispiele für Haselmauskobel <div style="display: flex; justify-content: space-around; align-items: flex-start;"> <div data-bbox="161 1659 424 2029">

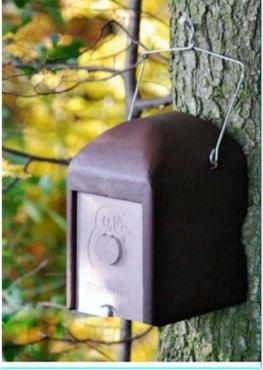
</div> <div data-bbox="459 1659 687 1839"> <p>Holzbeton-Kobel: Einschluöffnung 26 mm, Maße: B 17,5 x H 29,5 x T 22,5 cm</p> </div> <div data-bbox="715 1659 1038 2029">

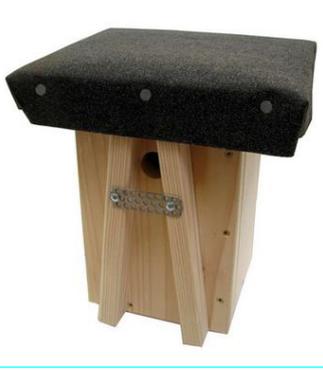
</div> <div data-bbox="1086 1659 1294 1693"> <p>Kobel aus Holz:</p> </div> </div>
